Byggnadsinventering

Larsmo strandgeneralplan

13.10.2023

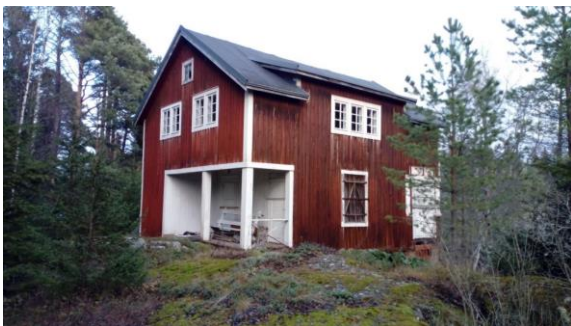
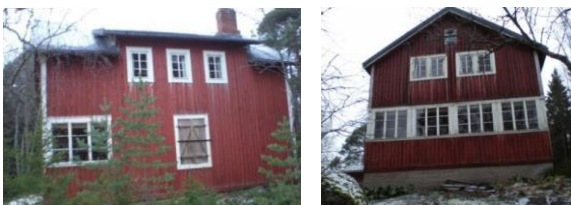
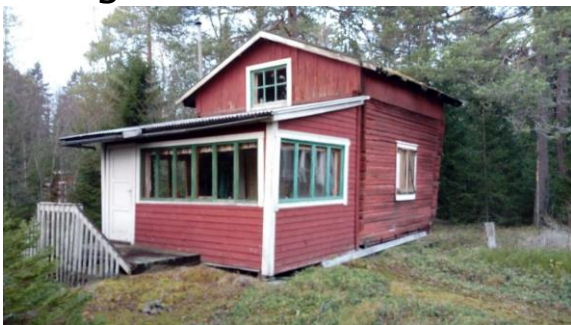
1. Lillysarholmsvägen 15

Fritidshus från 1925

Villan står högt uppe på ett berg. Byggnaden planerades av Eklund och det var Anna Heikel (lärare för dövstumma) som lät bygga den av ett gammalt magasin. Det var tänkt att byggnaden skulle bli en fristad för dövstumma. Enligt den inventering som gjordes 2009 döptes de första bapstisterna på gårdsplanen på 1880–1890-talen. (Källa: Karin Eklund). Byggnaden har en röd nyans med vita detaljer och ett indraget hörn, där ingången finns. Längs hela fasaden mot havet finns en stilig rad av fönster.

Fritidshus från 1860

Antagligen en gammal bod som flyttats och därefter byggts ut och ändrats till en fritidsbostad. Enligt inventeringen 2009 har byggnaden flyttats till platsen redan 1860 och är således den äldsta villan i området (Källa: Karin Eklund). Byggnaden företräder inte den för området typiska fritidsbebyggelsen, även om den slutna terrassen är ett typiskt drag för perioden och området.

Byggnaden har bevarat sin ursprungliga exteriör väl (autenticitet), då bara små ändringar har gjorts på den. Byggnadens historiska värden hör samman med villabosättningens etableringsfas.

Byggnaden är områdets första fritidshus där nyanvändningen av den timrade stommen är ett exempel på traditionellt timmerbyggande (autenticitet). De historiska värdena hör samman med det tidiga villabygandet.

sr = byggnad som ska skyddas

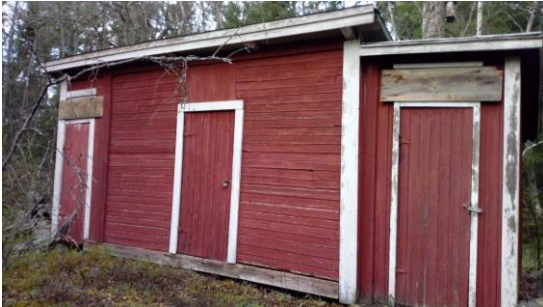
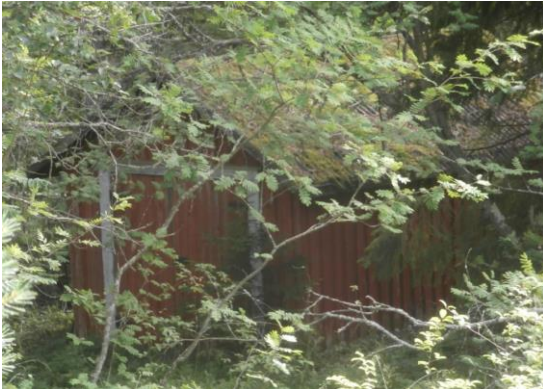
1. Lillysarholmsvägen 15

- Uthus och dass, byggda kring 1950-talet
- Uthus, byggt kring 1950-talet

De gamla uthusen utgör en del av villabosättningens historia. Byggnaderna i sig har inget byggnadshistoriskt värde men de vittnar om villabygandet och kontinuiteten i det.

Förutsätter inte skydd men det rekommenderas att uthusen tas i beaktande som en del av villahelheten.

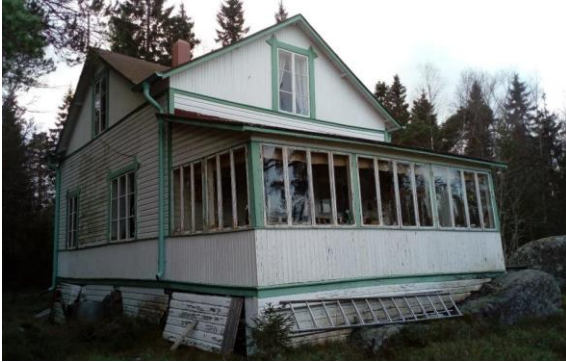
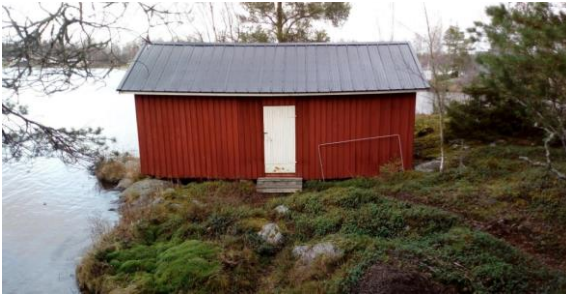
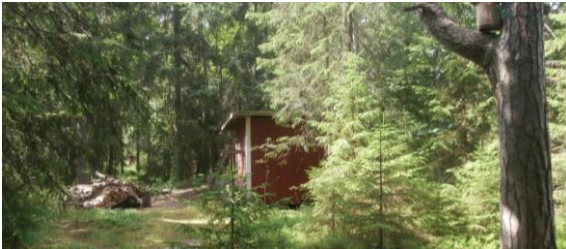
2. Lillysarholmsvägen 19

Fritidshus från 1907

Byggnaden står på en synlig plats på stranden. Sjökapten Marklund lät uppföra byggnaden. Taket har förnyats. I byggnaden/inom gårdstunet har det funnits en iskällare. (Källa: Birgitta Järn). Byggnaden har en för området typisk sluten terras i riktning mot vattnet. Fasaderna är vita med gröna detaljer. Taket är rödbrunt.

Förråd/båthus från 1920

Rött skjul på stranden. Taket har förnyats.

Byggnaden har bevarat sin exteriör väl (autenticitet). Byggnaden har utvidgats på ett för området typiskt sätt (historiska skikt). Byggnaden har drag av för området typiska fritidsbostäder vid havet (typisk karaktär). Byggnadens historiska värden hör samman med de stora villornas tid.

Båthuset är en del av byggnadshistorian inom villabosättning. Det har inget byggnadshistoriskt värde i sig, men det rekommenderas att det ska tas i beaktande som en del av villahelheten.

sr = byggnad som ska skyddas

Förutsätter inte skydd men det rekommenderas att uthuset tas i beaktande som en del av villahelheten.

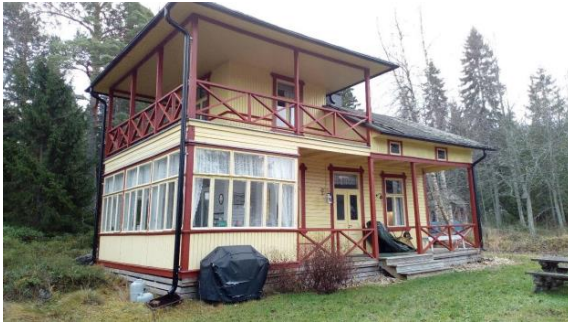
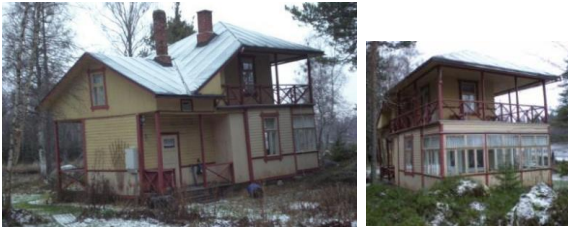
3. Lillysarholmsvägen 23

Fritidshus från 1904

Byggnaden står högt uppe på en synlig plats på stranden. Byggmästare Johan Sandvik lät uppföra byggnaden för John Holmström. Holmströms fru hade tuberkulos och därför byggdes flera terrasser så att det skulle vara lätt att få frisk luft. På tomten finns en källa som har använts av flera boende i området (Källa: Henning Saarenpää). Takformen och de indragna terrasserna och balkongerna gör att byggnaden är mycket stilig. Terrängräckena har korsverk i schweizisk stil. Byggnaden är gulaktig med röda detaljer. Ingången har parspegeldörrar med fönster. Kring gaveln går en vacker fönsterrad.

- Fritidshus från 2003
- Uthus från början av 1900-talet
- Utedass från början av 1900-talet
- Uthuset på stranden är från 1920. Byggnaden har renoverats grundligt och ändrats något (fönster, dörrar, fasadbeklädnad)

Byggnaden har bevarat sin exteriör väl (autenticitet). Byggnaden har drag av för området typiska fritidsbostäder vid havet (typisk karaktär, representativitet). Byggnadens historiska värden hör samman med de stora villornas tid.

Uthusen från 1900-talet (uthus dass och skjulet på stranden) hör till villans byggnadshistoria. De har i sig inget sådant byggnadshistoriskt värde som skulle förutsätta skydd, men det rekommenderas att byggnaderna ska tas i beaktande som en del av villahelheten.

sr = byggnad som ska skyddas

Förutsätter inget skydd. Det rekommenderas att uthusen från 1900-talet (uthus, dass och skjul på stranden) ska beaktas som en del av villahelheten.

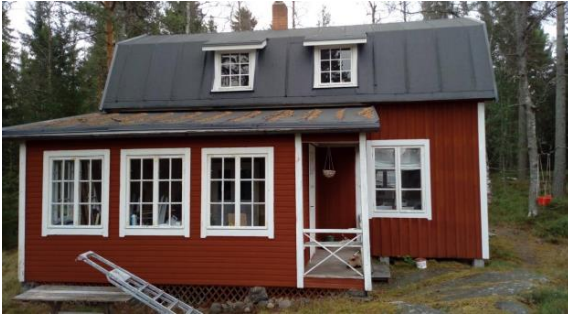
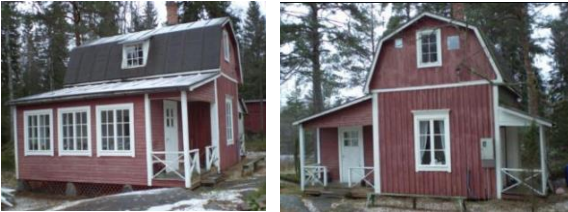
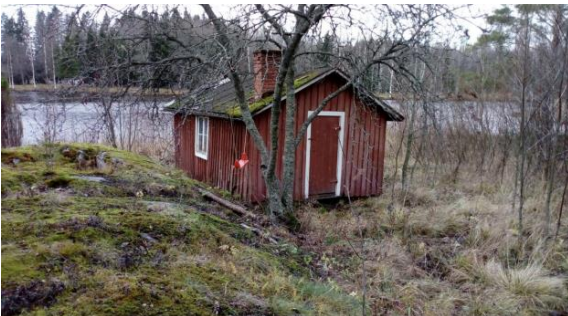
4. Lillysarholmsvägen 25

Fritidshus från ca 1920

Villan står på en vacker klippa. Den har ägts av sjökaptän Flander. Byggnaden har mansardtak och två verandor. Räckena har korsverk i schweizisk stil. Byggnaden är röd med vita detaljer. Stommen är smal och hög. Terrassen med fönster har antagligen byggts till senare. På taket finns två frontoner, varav den andra har lagts till efter 2009. Det antas att yttertaket har förnyats vid samma tidpunkt.

Bastu från början av 1900-talet

Liten strandbastu. Inga ändringar har gjorts på byggnaden.

Byggnaden har drag av för området typiska fritidsbostäder vid havet (typisk karaktär). Byggnaden har utvidgats på ett för området typiskt sätt (historiska skikt). Byggnadens historiska värden härrör från villabosättningens etableringsfas.

Den har bevarat sin exteriör väl (autenticitet). Uthuset är en del av byggnadshistorian inom villabosättning. Det har i sig inget sådant byggnadshistoriskt värde som skulle förutsätta skydd, men det rekommenderas att byggnaden ska tas i beaktande som en del av villahelheten.

sr = byggnad som ska skyddas

Förutsätter inte skydd men det rekommenderas att uthuset tas i beaktande som en del av villahelheten.

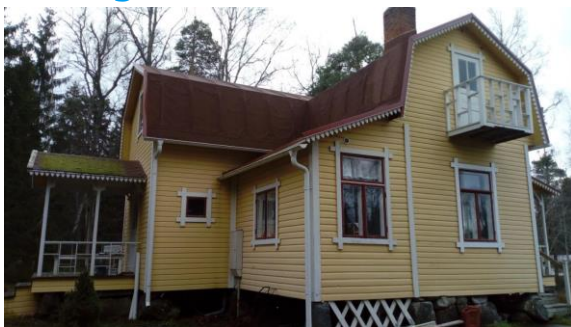
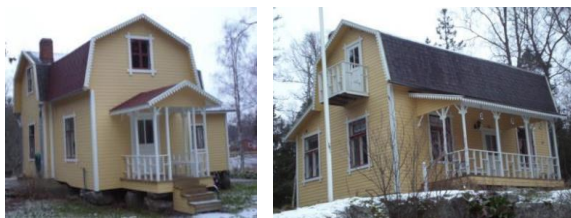
5. Lillysarholmsvägen 27

Fritidshus från 1910

Byggnaden är högt belägen. Den uppfördes av Otto Silverberg och utvidgades på 1920–1930-talet. Byggnaden har mansardtak och snickrade detaljer (vita sågtandade dekorationer längs takkanten och dekorativa pelare i de utskjutande täckta verandorna som byggts i anslutning till ingångarna. I gaveln på andra våningen finns en liten utskjutande balkong. Takmaterialet har bytts ut mellan åren 2009–2023 från takfiltspaltor till filttak som säljs i vådor. Färgen är fortfarande röd. Byggnaden är gul med vita detaljer. Fönsterbågarna är rödas.

- Uthus i stil med villan från 2015
- Uthus i 1920-talsstil från 1990-talet samt
- lider i samma stil från 2014

Byggnaden har bevarat sin exteriör väl (autenticitet). Byggnaden har drag av för området typiska fritidsbostäder vid havet (typisk karaktär). Byggnadens historiska värden hör samman med de stora villornas tid.

Byggnaderna passar bra in i gårdstunet kring den värdefulla villan. De har inga byggnadshistoriska värden.

sr = byggnad som ska skyddas

Förutsätter inget skydd. Kan beaktas som en del av villahelheten.

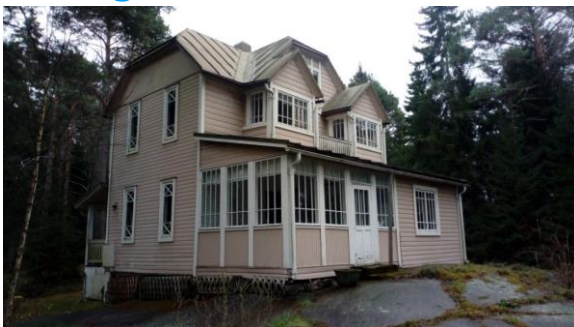
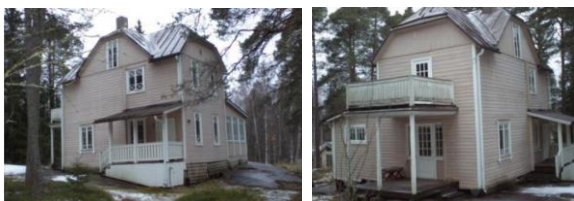
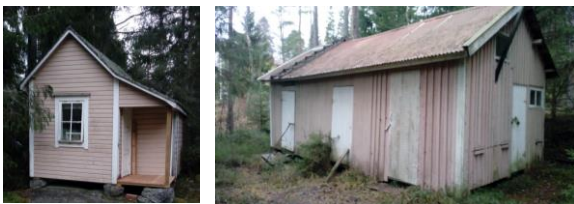
6. Lillysarholmsvägen 33

Fritidshus från 1905

Villan uppfördes på berggrund ursprungligen som en liten timrad stuga som har byggts ut bit för bit. Byggnaden är stor och stilig och har två hela våningar. En del av fönstren har dekorativa spröjs. Byggnaden har en stor sluten farstukvist och kring dess gavel går en rad fönster. I den andra gaveln finns en utskjutande terrass som skyddar ingången nedanför. Byggnaden är rosa med vita detaljer. Taket är maskinfalsad rödaktig plåt.

- Lekstuga från början av 1900-talet
- Förråd från början av 1900-talet

Byggnaden har bevarat sin exteriör väl (autenticitet). Byggnaden har drag av för området typiska fritidsbostäder vid havet (typisk karaktär). Byggnadens historiska värden hör samman med de stora villornas tid.

Uthusen från 1900-talet (lekstuga och förråd) hör till villans byggnadshistoria. De har i sig inget sådant byggnadshistoriskt värde som skulle förutsätta skydd, men det rekommenderas att byggnaderna ska tas i beaktande som en del av villahelheten.

sr = byggnad som ska skyddas

Förutsätter inte skydd men det rekommenderas att uthusen tas i beaktande som en del av villahelheten.

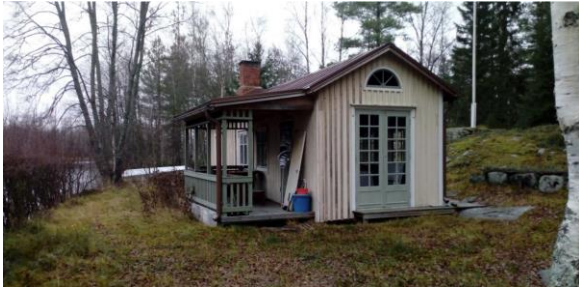
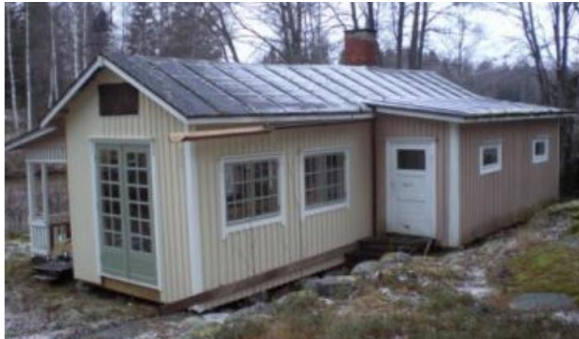
6. Lillysarholmsvägen 33

Bastu från 1905

Bastun står på en synlig plats på stranden. Byggnaden har uppförts i samma stil som villan. I gavel har den spegeldörrar med fönster och ett halvcirkelformat fönster som bytts ut efter 2009. Den har byggts ut på långsidan redan på 1950-talet (Källa: inventeringen 2009).

Byggnaden har bevarat sin exteriör väl (autenticitet). Byggnaden är en särskilt vacker bastubyggnad. Bara få bastubyggnader har bevarats från de stora villornas blomstringstid (raritet). Byggnadens historiska värden hör samman med de stora villornas tid.

sr = byggnad som ska skyddas

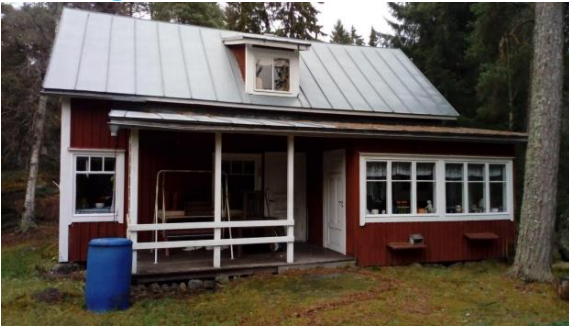
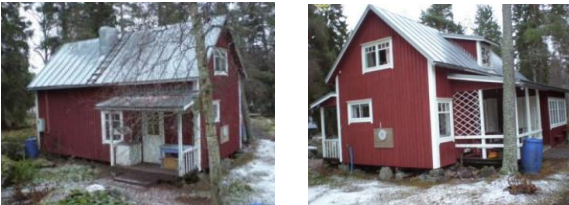
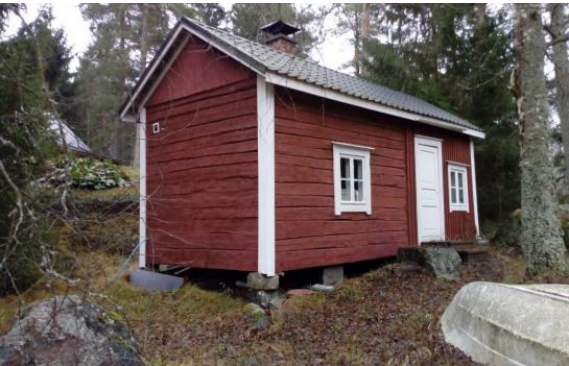
7. Lillysarholmsvägen 37

Fritidshus från 1939 Byggnaden påminner om ett frontmannahus och har på 1950–1960-talet byggts ut med en för området typisk inglasad veranda. Stommen är smalare än i ett typiskt frontmannahus. Ingångarna är täckta. Byggnaden har spegeldörrar. Fönstren torde vara ursprungliga. Byggnaden har en liten fronton. Villan uppfördes under mellankrigstiden och är avsevärt mer anspråkslös än de stora villorna från början av 1900-talet.

Bastu från 1939

Den timrade bastun hör till det ursprungliga byggnadsbeståndet i gårdstunet. Den är antagligen en äldre byggnad som flyttats till platsen. Den står stadigt på hörnstenar. Takmaterialet har bytts ut till profilerad plåt med tegelmönster. Bara få ursprungliga bastubyggnader har bevarats i området.

Byggnaden har utvidgats på ett för området typiskt sätt (historiska skikt). Den företräder sin tids villabyggande (representativitet). De historiska värdena härrör från villabosättningens etableringsfas.

Byggnaden företräder sin tids byggande och har värden i byggtraditionen (representativitet). De historiska värdena härrör från villabosättningens etableringsfas.

sr = byggnad som ska skyddas

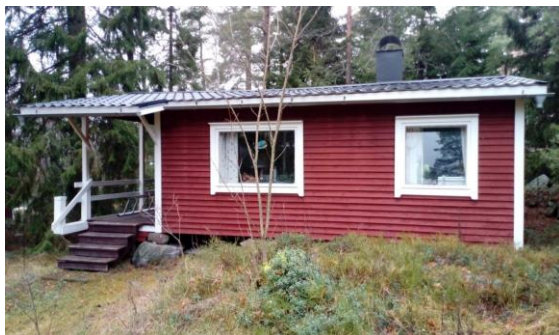
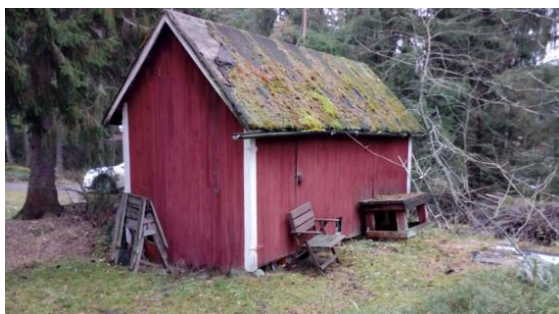
7. Lillysarholmsvägen 37

Fritidshus från 1968

Låg rektangulär villa med täckt ingång i gaveln. Taket har bytts till tegelmönstrad profilerad plåt. Fönstren har bytts.

- Förråd från 1950-talet.
- Förråd från 1950-talet.

Förråden från 1950-talet har byggts samtidigt med utbyggnaden, vilket tyder på ökat behov av utrymme. Detsamma gäller fritidshuset från 1960-talet.

Byggnaden företräder sin tids byggsätt och -stil (representativitet). Några ändringar som minskar byggnadens värde har gjorts på den. Byggnaden har inga sådana byggnadshistoriska värden som skulle förutsätta skydd. De historiska värdena hör samman med massfasen inom villabosättningen.

Uthusen från 1950-talet vittnar om villans byggnadshistoria. De har i sig inget sådant byggnadshistoriskt värde som skulle förutsätta skydd.

Förutsätter inget skydd. Kan beaktas som en del av villahelheten.

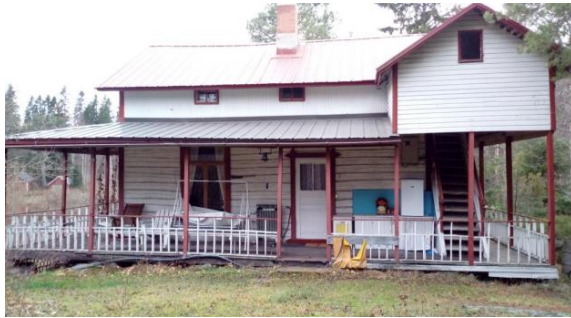
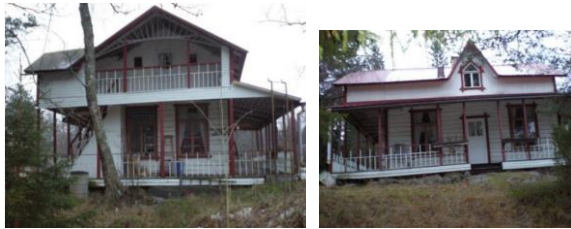
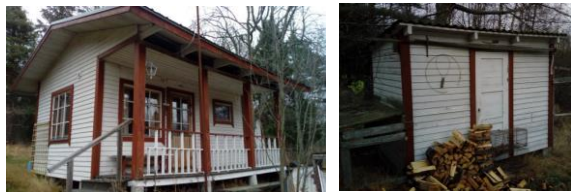
8. Lillysarholmsvägen 39

Fritidshus från 1905–1906

Byggnaden står på en synlig plats. August Kjerulf lät uppföra byggnaden. På den tiden arrenderades marken av familjen Grev. Kjerulf var den första fotografen i regionen. Byggnaden har alltid varit i samma familjs ägo. Den renoverades grundligt på 1950-talet. Taket har bytts till maskinfalsat plåttak. Stommen är delvis timrad och runt byggnaden går en täckt terrass på markplan. Den andra våningen har en täckt balkong med tympanon. Räckets längs terrassen är speciellt. Byggnaden har dekorativa detaljer som ger ett stiligt intryck.

- Bastu som uppförts i samma stil som villan 1991.
- Utedass och förråd från 1950-talet.

Byggnaden har bevarat sin exteriör väl (autenticitet). Byggnaden har drag av för området typiska fritidsbostäder vid havet (typisk karaktär).

De övriga byggnaderna i gårdstunet hör till villans byggnadshistoria. De har inga byggnadshistoriska värden men sitter fint i helheten.

sr = byggnad som ska skyddas

Förutsätter inget skydd. Kan beaktas som en del av villahelheten.

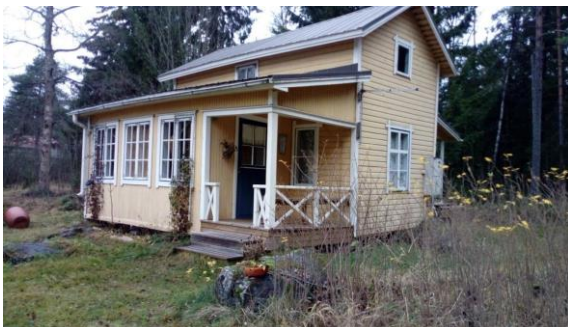
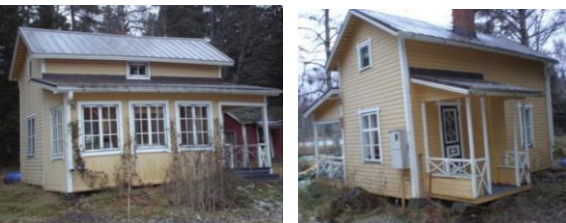
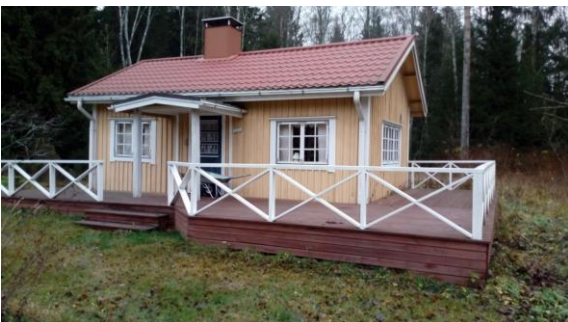
9. Lillysarholmsvägen 38

Fritidshus från 1937

Byggnaden står på en synlig plats. Fritidshus med smal stomme som antagligen har utvidgats med glasverandas på 1950-talet. Räckan är dekorativa korsverk. Huvudingången har en dekorativ spegeldörr med fönster. Huvudingången är täckt. Byggnaden är gul med vita och blåa detaljer. Takmaterialet är röd plåt.

Fritidshus från 1952

Yngre villa i ett plan som byggts i samma stil som den äldre. Byggnaden är låg och har en bred stomme. På framsidan har man byggt en stor, öppen terrass. Man gjorde flera tillbyggnader i området på 1950-talet. Byggnaden har tegelmönstrat plåttak.

Byggnaden har utvidgats på ett för området typiskt sätt (historiska skikt). Byggnaden har drag av för området typiska fritidsbostäder vid havet (typisk karaktär). De historiska värdena härrör från villabosättningens etableringsfas.

Byggnaden har bevarat sin exteriör väl (autenticitet). Byggnaden har anpassats till den gamla byggnadens stil och är ett exempel på villabyggandets historia i området.

sr = byggnad som ska skyddas

Förutsätter inget skydd. Det rekommenderas att byggnaden tas i beaktande som en del av villahelheten.

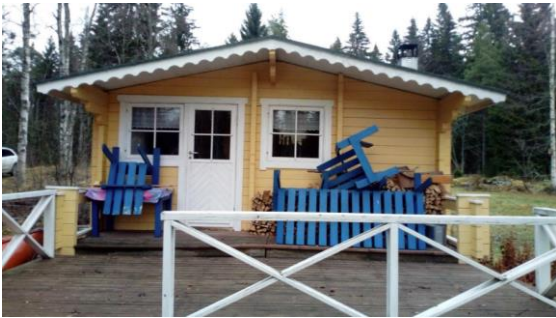
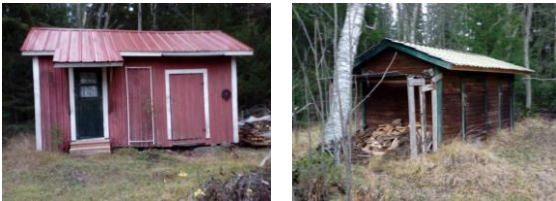
9. Lillysarholmsvägen 38

- Bastu från 2004.
- Utedass och förråd från ca 1940-talet.
- Förråd från 1950-talet.

Bastun har samma färgsättning som villorna men annars helt avvikande till sin exteriör.

Byggnaderna har inget byggnadshistoriskt värde men de vittnar om villabyggandet och kontinuiteten i det.

Förutsätter inget skydd. Kan beaktas som en del av villahelheten.

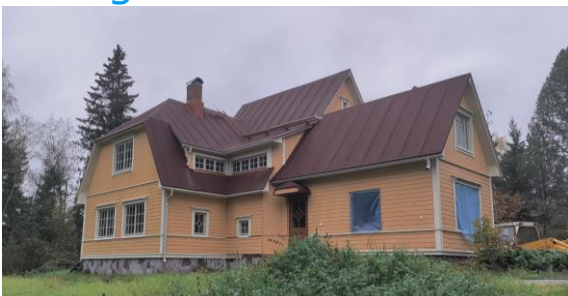
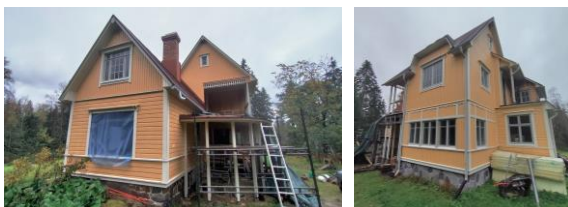
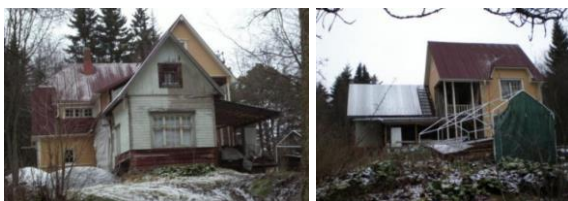
10. Fallgrundsvägen 12

Fritidshus från 1700–1916

Byggnaden står högt uppe på en synlig plats på stranden. Villan består av två timrade hus som byggts ihop. Den äldre delen har uppförts redan på 1700-talet. Den omfattar två rum och en sal. På den tiden arrenderades mark av Larsson och Grev. Byggnaden har sedermera haft flera ägare. De största ändringarna på byggnaden gjordes av byggmästare Ahlskog 1914–1916. Bredvid byggnaden fanns också en mindre stuga. År 2009 inleddes en omfattande renovering som pågår fortfarande (Källa: Kaj Kuusisaari och Gunilla Forsman, barnbarn till f.d. ägaren August Granqvist). De grundliga renoveringarna är främst sådana som återställer byggnadens värde. Byggnaden är stor och stilig, den har en speciell form på taket och stommen samt rikligt med intressanta detaljer. Byggnadens gamla del hör till det äldsta bevarade byggnadsbeståndet i området. En del av fönstren har dekorativa karmar. Byggnaden har ett rödbrunt filttak. Det är gult med vita hörnbrädor och detaljer.

Med sina historiska värden representerar den d stora villornas tid (representativitet).

sr = byggnad som ska skyddas

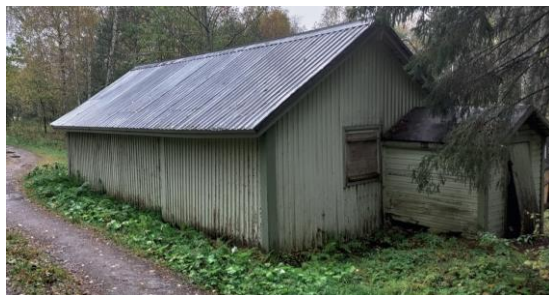
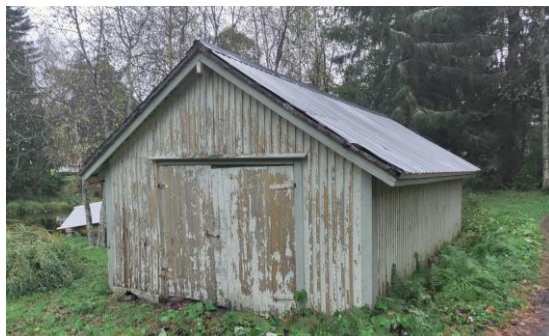
10. Fallgrundsvägen 12

Båthus från början av 1900-talet

Byggnaden har bevarats ganska väl. Brädfodringen är stående panel med täckribbor. Byggnaden har hörnbräden. Takmaterialet har bytts ut till profilerad plåt.

Båthuset är en del av byggnadshistorian inom villabosättning. Det har inget byggnadshistoriskt värde i sig, men det rekommenderas att det ska tas i beaktande som en del av villahelheten.

Byggnaderna har inga byggnadshistoriska värden. De är en del av villabyggnadens historia och kontinuum.

Förutsätter inte skydd men det rekommenderas att uthusen tas i beaktande som en del av villahelheten.

Förutsätter inget skydd. Kan beaktas som en del av villahelheten.

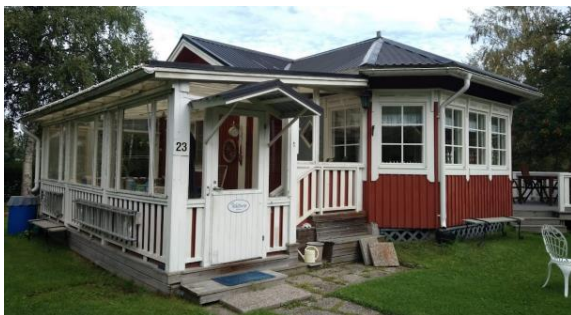
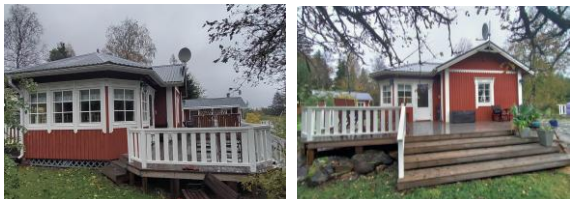
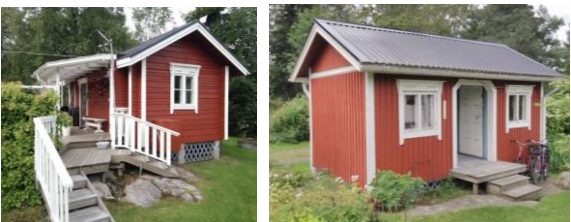
11. Fallgrundsvägen 23

Fritidshus från 2004

I gårdstunet har det funnits en gammal villa på samma plats (syns på LMV:s flygfoto från 1943). Larsmo brandkår brände huset och den nuvarande villan uppfördes på dess ställe.
