Rakennusinventointi

Luodon rantayleiskaava

13.10.2023

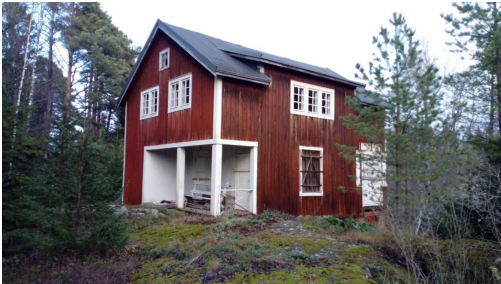
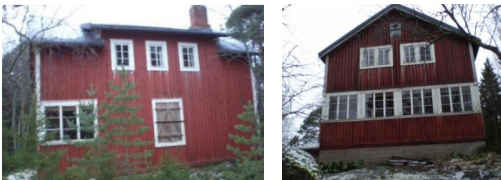
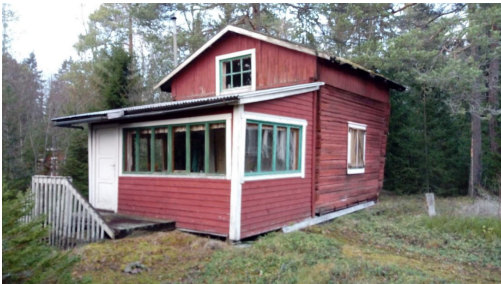
1. Lillysarholmsvägen 15

Huvila sijaitsee korkealla paikalla kallion päällä. Rakennuksen on suunnitellut Eklund ja sen on rakennuttanut Anna Heikel (kuuromyökkien opettaja) vanhasta makasiinista. Rakennuksesta piti tulla kuuromyökkien turvapaikka. Huvilan pihassa on kastettu ensimmäiset baltistit 1880-90-luvuilla vuoden 2009 inventoinnin mukaan (Lähde: Karin Eklund). Rakennuksessa on punainen väritys, valkoiset yksityiskohdat ja sisäänvedetty nurkka, jossa sisäänkäynti. Merenlahden suuntaisella julkisivulla on koko julkisivun kattava näyttävä ikkunarivistö.

Todennäköisesti rakennus on siirretty vanha aitta, josta laajentamalla ja muokkaamalla on tehty vapaa-ajanrakennus. Vuoden 2009 inventoinnin mukaan rakennus on siirretty paikalle jo 1860 ja on näin ollen alueen vanhin huvila (Lähde: Karin Eklund). Rakennus ei edusta alueelle tyypillistä vapaa-ajanrakentamista, joskin umpinainen terassi on aikakaudelle ja alueelle tyypillinen.

Rakennus on hyvin säilyttänyt alkuperäisen ulkomuotonsa (alkuperäisyys), siihen tehty vähäisiä muutoksia. Rakennus historialliset arvot liittyvät huvila-asutuksen vakiintumisvaiheen aikaan.

Rakennus on alueen ensimmäinen vapaa-ajanrakennus, jossa hirsirungon uudelleenkäyttö liittyy hirsirakentamisen perinteeseen (alkuperäisyys). Historialliset arvot liittyvät varhaiseen huviloiden rakentamiseen.

Nykyinen merkintä on aluemerkitä: RA/s (alue, jolla ympäristö säilytetään ja sk (kyläkuvallisesti arvokas alue)

Sr = suojeltava rakennus

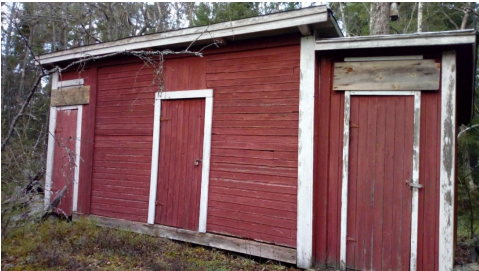
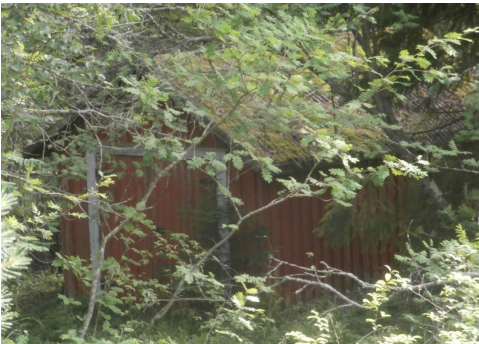
1. Lillysarholmsvägen 15

- Ulkorakennus ja huussi noin 1950-luvulta
- Ulkorakennus noin 1950-luvulta

Vanhat ulkorakennukset kuuluvat osana huvilarakennuksen rakennushistoriaan. Rakennuksilla ei yksinään ole rakennushistoriallista arvoa, mutta ne kertovat alueen huvilarakentamisen historiasta ja jatkumosta.

Ei edellytä suojelua, mutta suositellaan huomioitavan osana huvilakokonaisuutta.

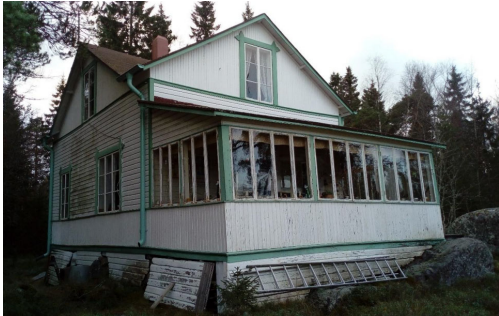
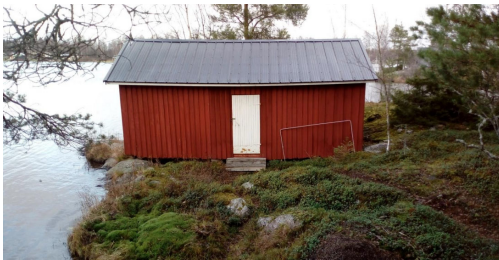
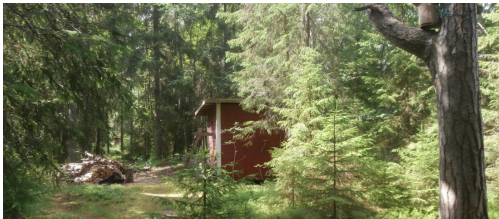
2. Lillysarholmsvägen 19

Rakennus sijaitsee rannassa näkyvällä paikalla. Rakennuksen on rakennuttanut merikapteeni Marklund. Rakennuksen katto on uusittu. Rakennuksessa/pihapiirissä on sijainnut jääkellari. (Lähde: Birgitta Järn) Rakennuksessa on alueelle tyypillinen umpiterassi, joka suuntaa kohti vesistöä. Väritys on valkoinen ja yksityiskohdat vihreät. Katto on punertavan ruskea.

Punainen vaja rannassa. Rakennuksen katemateriaali on uusittu.

Rakennus on hyvin säilyttänyt alkuperäisen ulkomuotonsa (alkuperäisyys). Rakennusta on laajennettu alueelle tyypillisellä tavalla (historiallinen kerroksisuus). Rakennuksessa on alueelle tyypillisiä merellisen vapaa-ajanrakentamisen piirteitä (tyypillisuus). Rakennuksen historialliset arvot liittyvät suurhuvila-aikaan.

Venevaja kuuluu osana huvilarakennuksen rakennushistoriaan. Sillä ei yksinään ole rakennushistoriallista arvoa, mutta se suositellaan huomioitavan osana huvilakokonaisuutta.

Sr = suojeltava rakennus

Ei edellytä suojelua, mutta suositellaan huomioitavan osana huvilakokonaisuutta.

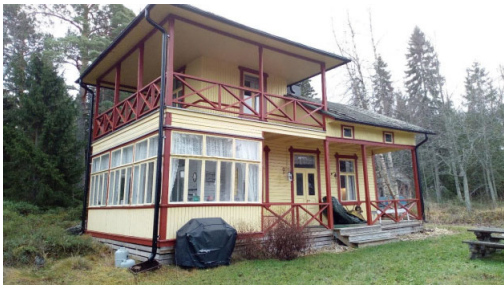
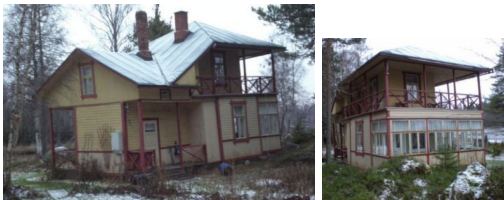
3. Lillysarholmsvägen 23

Rakennus sijaitsee rannassa korkealla näkyvällä paikalla. Rakennuksen on rakennuttanut rakennusmestari Johan Sandvik John Holmströmille. Holmströmin vaimolla oli tuberkuloosi, minkä vuoksi rakennukseen tehtiin useita terasseja, jotta raikasta ilmaa olisi helposti tarjolla. Tontilla on lähde, jota useat alueen asukkaat ovat käyttäneet (Lähde: Henning Saarenpää). Rakennuksen kattomuoto sekä useat sisäänvedetyt terassit ja parvekkeet tekevät siitä näyttävän. Terassien kaiteissa on sveitsiläistyyliset ristikot. Rakennus on väritykseltään kellertävä ja siinä on punertavat yksityiskohdat. Sisäänkäynnissä on ikkunalliset paripeiliovet. Rakennuksen päätyä kiertää näyttävä ikkunarivistö.

- Vapaa-ajanrakennus vuodelta 2003
- Ulkorakennus 1900-luvun alusta
- Huussi 1900-luvun alusta
- Rannan ulkorakennus vuodelta 1920. Rakennusta on peruskorjattu ja muutettu jonkin verran (ikkunat, ovet, julkisivuverhous)

Rakennus on hyvin säilyttänyt alkuperäisen ulkomuotonsa (alkuperäisyys). Rakennuksessa on alueelle tyypillisiä merellisen vapaa-ajanrakentamisen piirteitä (tyypillisuus, edustavuus). Rakennuksen historialliset arvot liittyvät suurhuvila-aikaan.

1900-luvun alun ulkorakennukset (ulkorakennus, huussi ja rannan ulkorakennus) kuuluvat huvilan rakennushistoriaan. Niillä ei yksinään ole sellaista rakennushistoriallista arvoa, että ne edellyttäisivät suojelua, mutta ne suositellaan huomioitavan osana huvilakokonaisuutta.

Sr = suojeltava rakennus

Ei edellytä suojelua. 1900-luvun alun ulkorakennukset (ulkorakennus, huussi ja rannan ulkorakennus) suositellaan huomioitavan osana huvilakokonaisuutta.

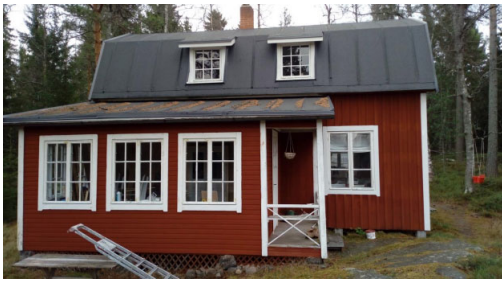
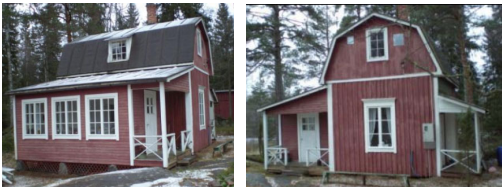
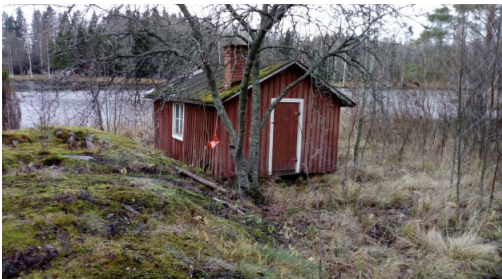
4. Lillysarholmsvägen 25

Huvila seisoo näyttävän kallion päällä. Rakennuksen on omistanut merikapteeni Flander. Rakennuksessa on mansardikatto ja kaksi verantaa. Kaiteissa on sveitsiläistyyliset ristikot. Rakennus on väritykseltään punainen ja yksityiskohdat ovat valkoiset. Rakennuksen runko on kapea ja korkea. Siihen on todennäköisesti myöhemmin lisärakennettu ikkunallinen terassi. Rakennuksen katossa on kaksi frontonia, toinen on lisätty vuoden 2009 jälkeen. Todennäköisesti kate on uusittu samoihin aikoihin.

Pieni rantsauna. Rakennukseen ei ole tehty muutostöimenpiteitä.

Rakennuksessa on alueelle tyypillisiä merellisen vapaa-ajanrakentamisen piirteitä (tyypillisuus). Rakennusta on laajennettu alueelle tyypillisellä tavalla (historiallinen kerroksisuus). Rakennuksen historialliset arvot liittyvät huvilarakentamisen vakiintumisvaiheeseen.

Rakennus on hyvin säilyttänyt alkuperäisen ulkomuotonsa (alkuperäisyys). Ulkorakennus kuuluu osana huvilarakennuksen rakennushistoriaan. Sillä ei yksinään ole sellaista rakennushistoriallista arvoa, että se edellyttäisi suojelua, mutta se suositellaan huomioitavan osana huvilakokonaisuutta.

Sr = suojeltava rakennus

Ei edellytä suojelua, mutta suositellaan huomioitavan osana huvilakokonaisuutta.

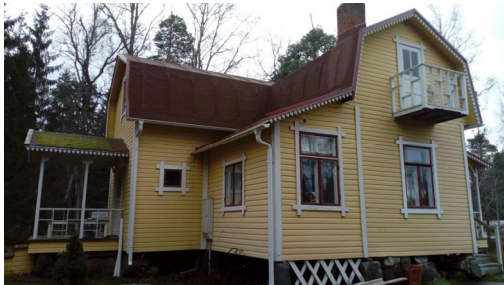
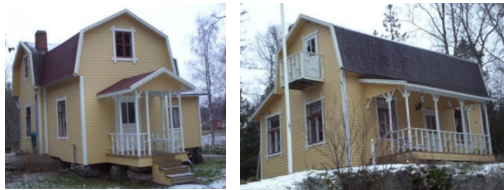
5. Lillysarholmsvägen 27

Rakennus sijaitsee korkealla paikalla. Rakennuksen on rakentanut Otto Silverberg. Rakennusta on laajennetty 1920-30 luvulla. Rakennus on mansardikattoinen ja siinä on nikkarityyliin piirteitä (valkoiset sahalaitaiset koristeet kатteen reunassa sekä koristeelliset pilarit ulosvedetyissä katetuissa verannoissa, jotka on rakennettu sisäänkäytien yhteyteen. Toisen kerroksen päädyssä on pieni ulosvedetty parveke. Rakennuksen katemateriaali on vaihdettu vuosien 2009-2023 välissä palahuopakatteesta huopakatteeseen. Väri on edelleen punertava. Rakennus on väritykseltään keltainen ja siinä on valkoiset yksityiskohdat. Ikkunapuitteet ovat punaiset.

- Huvilarakennuksen tyyliin rakennettu ulkorakennus vuodelta 2015
- Vanhaan 1920-luvun tyyliin rakennettu ulkorakennus 1990-luvulta sekä
- Samaa tyyliin rakennettu vaja vuodelta 2014

Rakennus on hyvin säilyttänyt alkuperäisen ulkomuotonsa (alkuperäisyys). Rakennuksessa on alueelle tyyppisiä merellisen vapaa-ajanrakentamisen piirteitä (tyypillisuus). Rakennuksen historialliset arvot liittyvät suurhuvila-aikaan.

Rakennukset soveltuvat hyvin arvokkaan huvilarakennuksen pihapiiriin. Niillä ei ole rakennushistoriallisia arvoja.

Sr = suojeltava rakennus

Ei edellytä suojelua. Voidaan huomioida osana huvilakokonaisuutta.

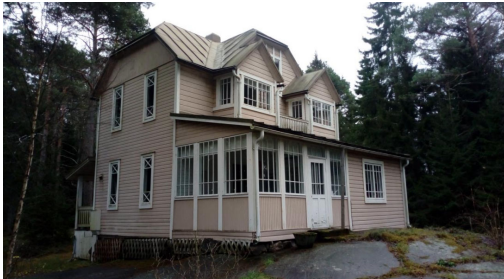
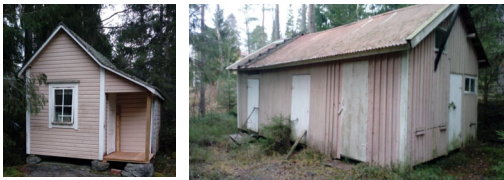
6. Lillysarholmsvägen 33

Kallion päälle rakennettu huvila on alunperin ollut pieni hirsimökki, jota on laajennettu vähitellen. Rakennus suuri ja näyttävä, siinä on kaksi kokonaista kerrosta. Osassa ikkunoista on koristeelliset ristikot. Rakennuksessa on iso umpikuisti, jonka päätyä kiertää ikkunarivistö. Rakennuksen toisessa päädyssä on ulosvedetty terassi, joka kattaa alapuolella olevan sisäänkäynnin. Rakennus on väritykseltään vaaleanpunainen ja siinä on valkoiset yksityiskohdat. Katto on konesaumattua punertavaa peltiä.

- Leikkimökki 1900-luvun alusta ja
- Ulkorakennus 1900-luvun alusta

Rakennus on hyvin säilyttänyt alkuperäisen ulkomuotonsa (alkuperäisyys). Rakennuksessa on alueelle tyypillisiä merellisen vapaa-ajanrakentamisen piirteitä. (tyypillisuus). Historialliset arvot liittyvät suurhuvila-aikaan.

1900-luvun alun ulkorakennukset (leikkimökki ja varasto) kuuluvat huvilan rakennushistoriaan. Niillä ei yksinään ole sellaista rakennushistoriallista arvoa, että ne edellyttäisivät suojelua, mutta ne suositellaan huomioitavan osana huvilakokonaisuutta.

Sr = suojeltava rakennus

Ei edellytä suojelua, mutta suositellaan huomioitavan osana huvilakokonaisuutta.

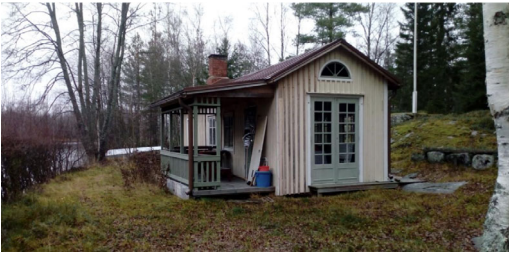
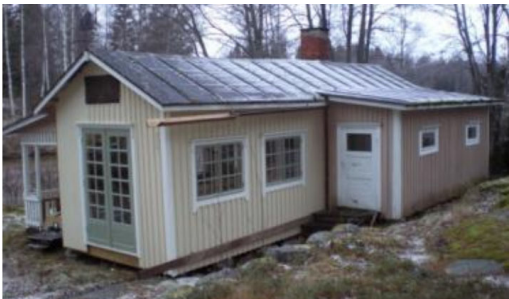
6. Lillysarholmsvägen 33

Sauna sijaitsee rannassa näkyvällä paikalla. Huvilan kanssa samaan tyyliin rakennettu saunarakennus. Rakennuksessa on ikkunalliset peiliovet päädyssä sekä puoliympyrän muotoinen ikkuna, joka on vaihdettu vuoden 2009 jälkeen. Rakennusta on laajennettu pitkällä sivulla 1950-luvulla (Lähde: inventointi 2009).

Rakennus on hyvin säilyttänyt alkuperäisen ulkomuotonsa (alkuperäisyys). Rakennus on erityisen hienosti toteutettu saunarakennus. Alueella on säilynyt vähän suurhuvila-ajan saunarakennuksia (harvinaisuus). Historialliset arvot liittyvät suurhuvila-aikaan.

Sr = suojeltava rakennus

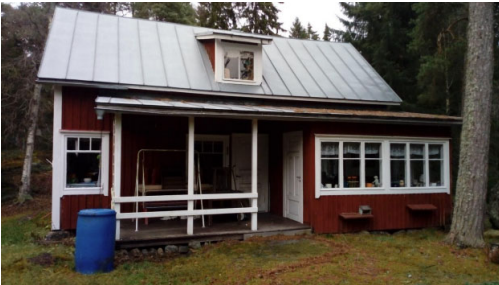
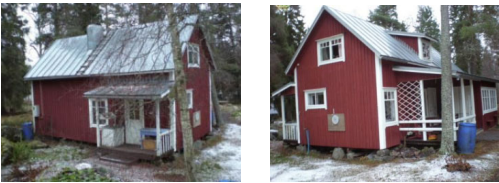
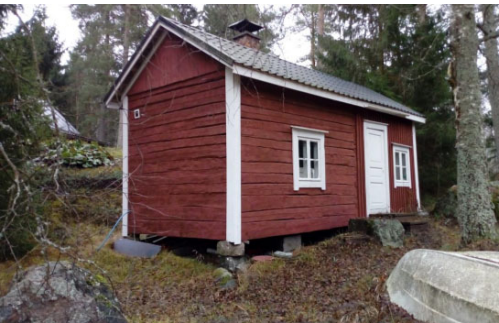
7. Lillysarholmsvägen 37

Rakennus on rintamamiestalon tyylinen rakennus, jota on laajennettu alueelle tyyppillisellä lasiterassilla noin 1950-60-luvulla. Rakennuksen runko on tyyppillistä rintamamiestaloa kapeampi. Rakennuksen sisäänkäynnit ovat katettuja. Rakennuksessa on peiliovet. Ikkunat ovat todennäköisesti alkuperäiset. Rakennuksessa on pieni frontoni. Sotien välissä rakennettu huvila on 1900-luvun alussa rakennettuja suurhuviloita huviloita huomattavasti vaatimattomampi.

Hirsirunkoinen saurakennus on pihapiirin alkuperäistä rakennuskantaa. Rakennus on todennäköisesti siirretty vanhempi rakennus. Rakennus seisoo nurkkakivien päällä ryhdikkäästi. Katemateriaali on uusittu tiilikuvioiseksi profiilipelliksi. Alkuperäisiä saunarakennuksia on säilynyt alueella vähän.

Rakennusta on laajennettu alueelle tyyppisellä tavalla (historiallinen kerroksisuus). Rakennus edustaa aikakautensa huvilarakentamista (edustavuus). Historialliset arvot liittyvät huvilarakentamisen vakiintumisvaiheeseen.

Rakennus edustaa aikakautensa rakentamista ja sillä on rakennusperinteisiä arvoja (edustavuus). Historialliset arvot liittyvät huvilarakentamisen vakiintumisvaiheeseen.

Sr = suojeltava rakennus

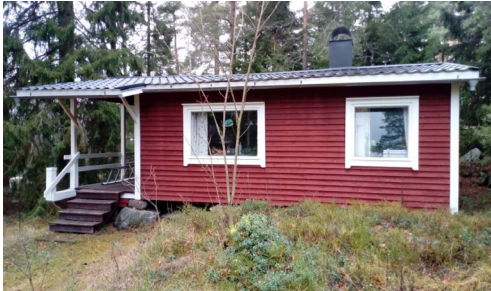
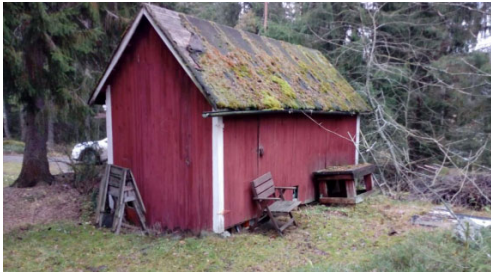
7. Lillysarholmsvägen 37

Matala suorakaiteen muotoinen huvilarakennus, jonka päädyssä on katettu sisäänkäynti. Rakennuksen katemateriaali on vaihdettu tiilikuvioiseksi profiilipelliksi. Ikkunoita on vaihdettu.

1950-luvun varastorakennukset on tehty samaan aikaan laajennuksen kanssa, mikä kertoo tilatarpeen kasvusta, kuten myös vuoden 1960 vapaa-ajanrakennus.

Rakennus edustaa aikakautensa rakentamistapaa ja tyyliä (edustavuus). Siihen on tehty joitakin rakennuksen arvoa heikentäviä muutostoimenpiteitä. Rakennuksella ei ole sellaisia rakennushistoriallisia arvoja, mikä edellyttäisivät suojelua. Historialliset arvot liittyvä huvila-asutuksen joukkovaiheeseen.

1950-luvun ulkorakennukset kertovat huvilan rakennushistoriasta. Niillä ei yksittäin ole sellaista rakennushistoriallista arvoa, että ne edellyttäisivät suojelua.

Ei edellytä suojelua. Voidaan huomioida osana huvilakokonaisuutta.

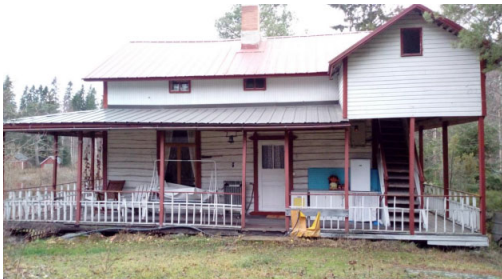
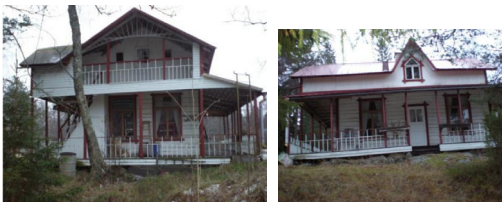
8. Lillysarholmsvägen 39

Rakennus sijaitsee näkyvällä paikalla rannassa. Rakennuksen on rakennuttanut August Kjerulf, tuolloin maa-alueita vuokrasi Grevin perhe. Kjerulf oli alueen ensimmäinen valokuvaaja. Rakennus on aina ollut saman perheen omistuksessa. Rakennusta on peruskorjattu 1950-luvulla. Rakennuksen katto on vaihdettu konesaumatuksi peltikatoksi. Osittain hirsirunkoista rakennusta rakennusta kiertää katettu terassi maantasokerroksessa. Toisessa kerroksessa on katettu terassi, jossa tympanokoriste. Terassia kiertävä kaide on erikoinen. Rakennuksessa on koristeellisia yksityiskohtia, mikä tekee siitä näyttävän näköisen.

- Huvilan kanssa samaan tyyliin rakennettu saunarakennus v. 1991
- Huussi ja varasto 1950-luvulta

Rakennus on hyvin säilyttänyt alkuperäisen ulkomuotonsa (alkuperäisyys). Rakennuksessa on alueelle tyypillisiä merellisen vapaa-ajanrakentamisen piirteitä (tyypillisuus).

Pihapiirin muut rakennukset kuuluvat huvilan rakennushistoriaan. Niillä ei ole rakennushistoriallisia arvoja, mutta ne soveltuvat hienosti huvilan kokonaisuuteen.

Sr = suojeltava rakennus

Ei edellytä suojelua. Voidaan huomioida osana huvilakokonaisuutta.

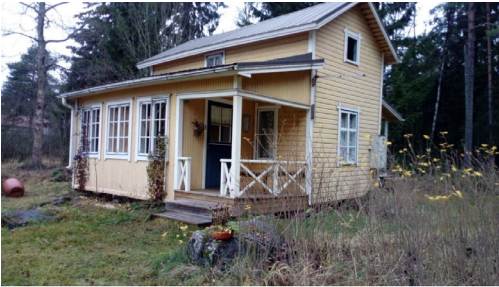
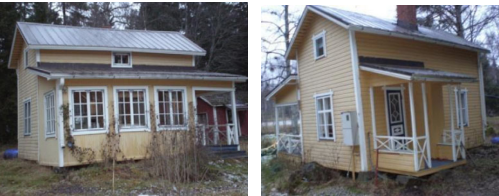
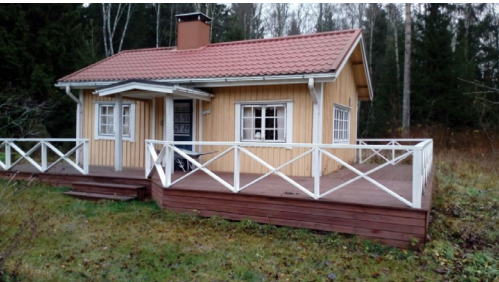
9. Lillysarholmsvägen 38

Rakennus sijaitsee näkyvällä paikalla. Kapearunkoinen vapaa-ajanrakennus, jota on todennäköisesti laajennettu lasiterassilla noin 1950-luvulla. Rakennuksen kaiteissa on koristeelliset ristikot. Pääsisäänkäynnin ovi on koristeellinen, ikkunallinen peiliovi. Pääsisäänkäynti on katettu. Rakennus on väritykseltään keltainen ja siinä on valkoisia ja sinisiä yksityiskohtia. Katemateriaali on punainen pelti.

Vanhemman huvilan kanssa samaan tyyliin rakennettu yksikerroksinen huvilarakennus. Rakennus on matala ja runko leveä. Rakennuksen edustalle on rakennettu laaja kattamaton terassialue. Alueelle lisärakennettiin paljon 1950-luvulla. Rakennuksessa on tiilikuvioitu peltikatto.

Rakennusta on laajennettu alueelle tyyppillisellä tavalla (historiallinen kerroksisuus). Rakennuksessa on alueelle tyyppillisiä merellisen vapaa-ajanrakentamisen piirteitä. (tyyppisyys). Historialliset arvot liittyvät huvilarakentamisen vakiintumisvaiheeseen.

Rakennus on hyvin säilyttänyt alkuperäisen ulkomuotonsa (alkuperäisyys). Rakennus on vanhemman rakennukseen tyyliin soveltuva ja kertoo alueen huvilarakentamisen historiasta.

Sr = suojeltava rakennus

Ei edellytä suojelua. Suositellaan huomioitavan osana huvilakokonaisuutta.

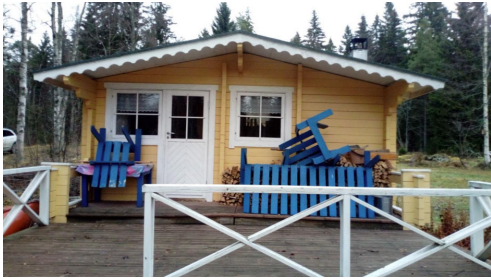
9. Lillysarholmsvägen 38

- Saunarakennus vuodelta 2004
- Huussi ja varasto noin 1940-luvulta
- Varastorakennus 1950-luvulta

Saunarakennus on väriykseltään huviloiden tyylinen, mutta muuten täysin poikkeava.

Rakennuksilla ei ole rakennushistoriallista arvoa, mutta ne kertovat alueen huvilarakentamisen historiasta ja jatkumosta.

Ei edellytä suojelua. Voidaan huomioida osana huvilakokonaisuutta.

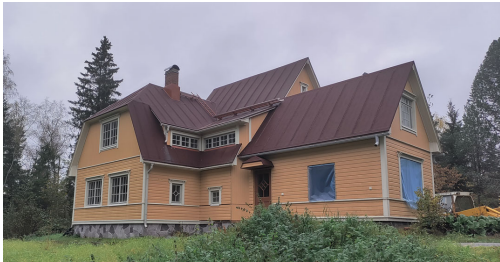
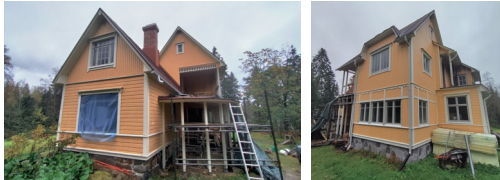
10. Fallgrundsvägen 12

Rakennus sijaitsee korkealla näkyvällä paikalla. Huvila koostuu kahdesta hirsirakenteisesta rakennuksesta, jotka on yhdistetty. Vanhempi puoli on rakennettu jo 1700-luvulla. Siinä on kaksi huonetta ja sali. Maata vuokrasi tuolloin Larsson ja Grev. Rakennuksella on ollut useita omistajia sittenkin. Suurimmat muutokset rakennukseen tehtiin 1914-16 rakennusmestari Ahlskogin toimesta. Rakennuksen vierellä oli myös pienempi tupa. Vuonna 2009 rakennukseen on tehty suurempi remontti, joka jatkuu edelleen (Lähde: Kaj Kuusisaari ja Gunilla Forsman, entisen omistajan August Granqvistin lapsen lapsi). Tehdyt peruskorjaukset ovat pääosin rakennuksen arvoa palauttavia. Rakennus on suuri ja näyttävä, siinä on erikoinen katto- ja rungonmuoto sekä paljon mielenkiintoisia yksityiskohtia. Rakennuksen vanha osa on alueen vanhinta säilynyttä rakennuskantaa. Osassa ikkunoista on koristeelliset ikkunapuitteet. Rakennuksessa on punertavan ruskea huopakatto, se on väritykseltään keltainen ja siinä on valkoiset nurkkalaudat ja yksityiskohdat.

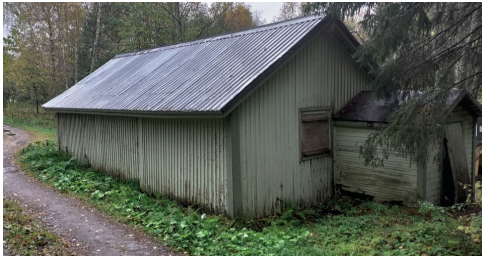
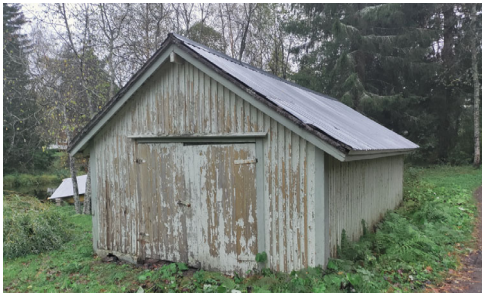
10. Fallgrundsvägen 12

Venevaja 1900-luvun alusta

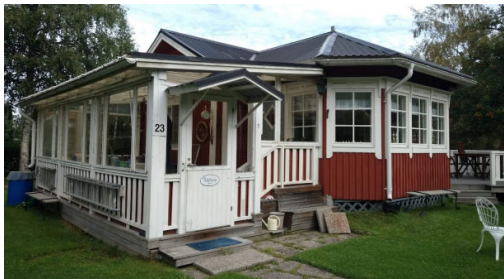
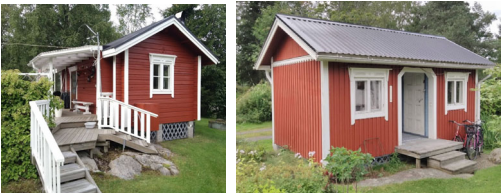
11. Fallgrundsvägen 23

Pihapiirissä on sijainnut vanha huvila samalla paikalla (näkyä MML vuoden 1943 ilmakuvasa). Luodon palokunta poltti rakennuksen ja tilalle rakennettiin nykyinen huvila.

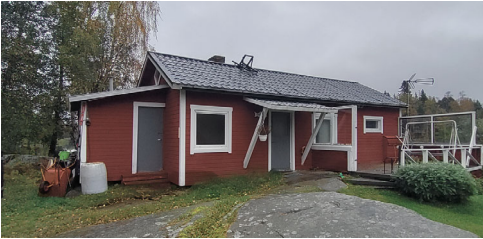
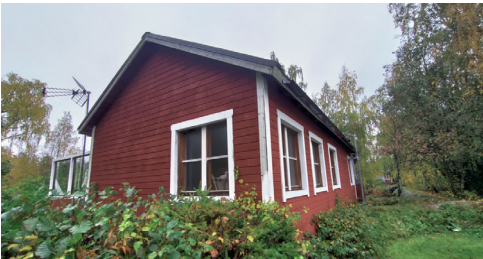
12. Fallgrundsvägen 27

Pitkä ja matala suorakaiteen muotoinen huvilarakennus sijaitsee kallion päällä. Rakennuksen katemateriaali on vaihdettu tiilikuvioiseksi profiilipelliksi. Ikkunoita on vaihdettu sisäänkäynnin julkisivulla. Pihapiirissä on lisäksi samalla aikakaudella samaan tyyliin rakennettuja ulkorakennuksia.

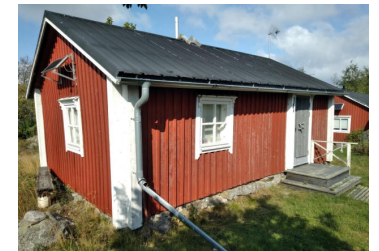
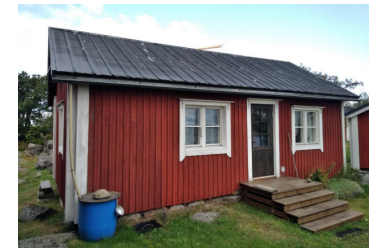
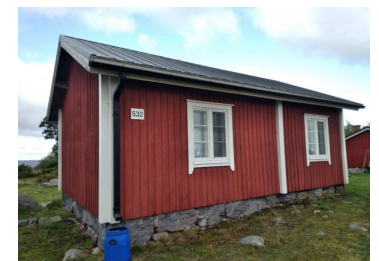
Öuranin kalasatama

- Saaren eteläkärjessä on pieni kalasatama ja noin viidentoista kalastajatuvan muodostama kokonaisuus, joka kertoo kalastuselinkeinoon vuosisataisista perinteistä seudulla
- Rakennettuun ympäristöön kuuluvat kalatuvat, vajat, yhteiset jääkellarit ja savustusuunit sekä kaivo. Vanhimmat tuvat ovat 1900-luvun alusta, suurin osa 1920- ja 1930-luvuilta. Rannan ja jääkellareiden välissä on jäänteitä vetoradasta, jota pitkin painavia kalalaatikoita on vedetty laiturilta kellariin.
- Öuran liittyy myös jääkäri liikkeen historiaan. Saarella on vanha jääkärimaja jääkäreiden käyttämän etappitien varrella Ruotsin kautta Saksaan. Jääkärimaja on noin kilometrin päässä kalasatamasta pohjoiseen Sandenin hiekkadyynien ja katajapensaiden joukossa. (Lähde: Museovirasto)
