Byggnadsinventering

Risöhäll delgeneralplan

13.10.2024, justerad 4.6.2026

Inledning

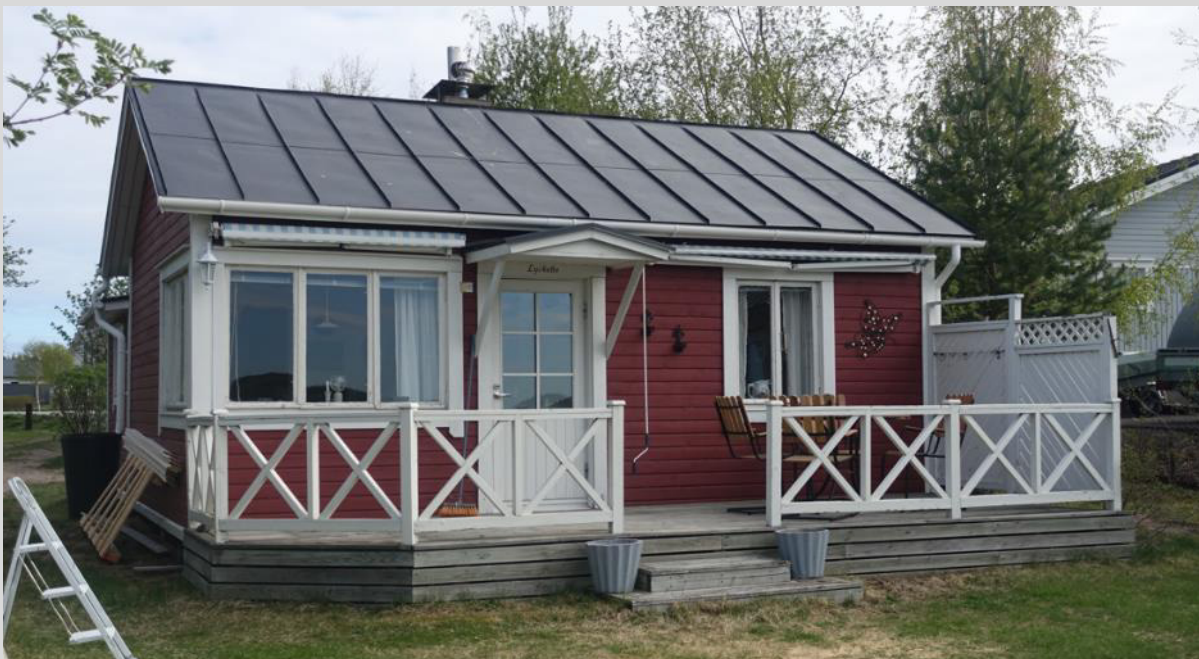
Fritidshus, fasad mot söder.

Byggnaden har renoverats grundligt och byggts ur. Av det ursprungliga torde endast stomkonstruktionen ha bevarats. Byggnaden har en för tidsepoken typiskt hörnfönster. En altan har byggts vid fasaden mot havet.

Förutsätter inget skydd.

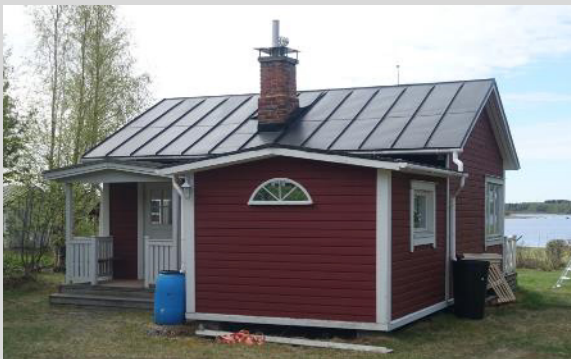
Fritidshus, fasad mot norr.

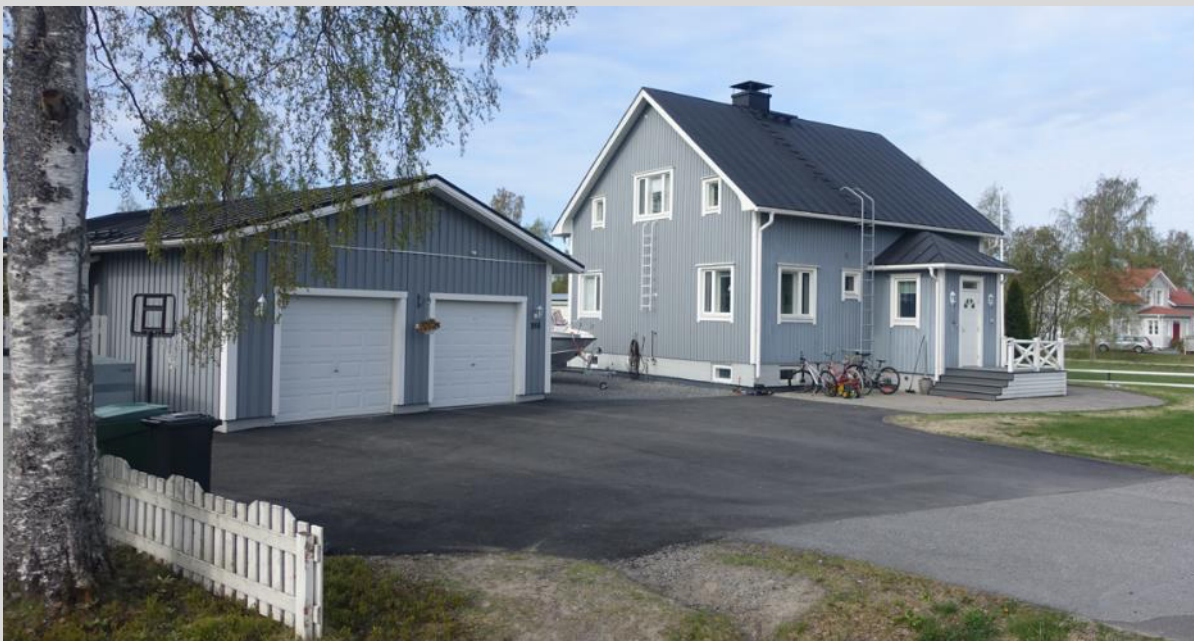
Bostadshuset och garaget fotograferade från Risöhällvägen mot söder.

Förutsätter inget skydd.

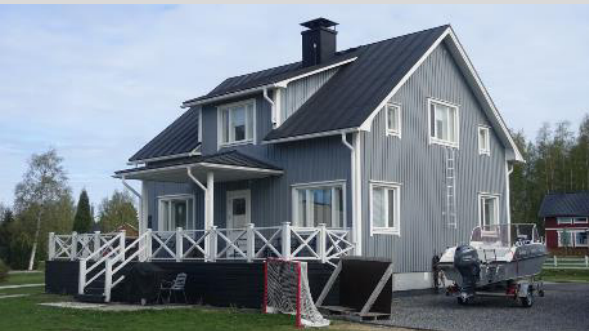
Bostadshus, fasad mot söder och öster.

Typiskt frontmannahus från 1950-talet med liten farstukvist. Fronton med tredelat fönster på södra fasaden. Fönstren, dörrarna och takmaterialet har förnyats. Takmaterialet är maskinfalsad plåt. Den ursprungliga stående panelen med täckribbor har på den västra fasaden förnyats med stående lockpanel. Byggnaden har källare. En öppen altan har byggts längs den södra fasaden mot havet.

Byggnaden har bevarat den för frontmannahus typiska formen, skalan samt detaljer, som de kvadratiska små fönstren (autenticitet, typisk karaktär, representativitet). Huvudbyggnaden står på en synlig plats i landskapet, nära vägen. Även om huvudbyggnaden har bevarats relativt väl har den som enskilt objekt inga sådana värden som skulle förutsätta skydd.

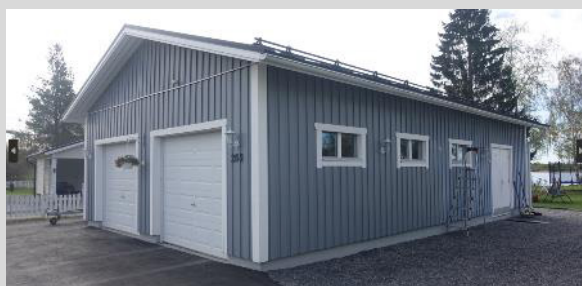
Garage.

Gårdsområdet omfattar ett garage och en strandbastu som byggts senare i samma stil som huvudbyggnaden samt en liten vedbod.

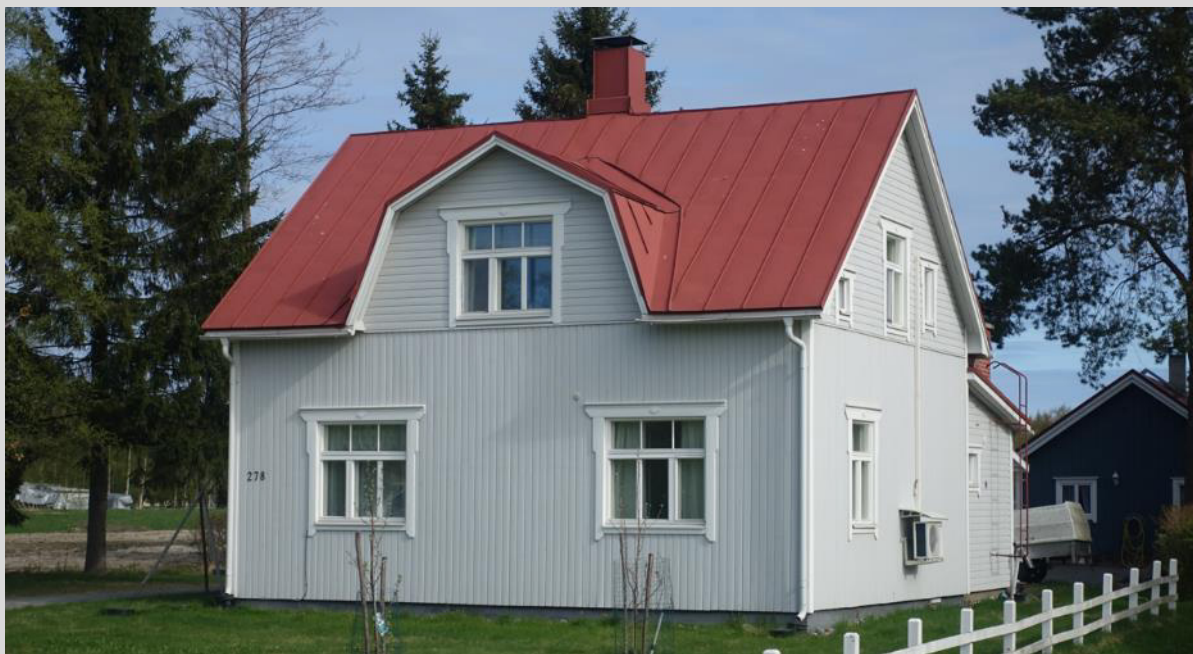
Bostadshus, fasad mot söder och öster.

Typiskt litet bostadshus från decennierna 1940–1950. Byggnaden har byggts ut vid norra fasaden. Norra fasaden har en fronton med mansardtak. Byggnaden har genomgått grundlig renovering; fönstren, dörrarna samt taket har förnyats. Takmaterialet är röd maskinfalsad plåt. Vid norra fasaden har man byggt en altan som är delvis täckt.

Bostadshuset, som är typiskt för sin tid, har bevarat sin ursprungliga exteriör relativt väl och de renoveringar som gjorts är lämpliga för byggnadens ursprungliga stil (autenticitet, typisk karaktär, representativitet). Konstruktioner, material och stildrag från olika tidsperioder kan ses på objektet. Dessa ger uttryck för byggandets, vårdens och användningens historia och kontinuitet (historiska skikt). Byggnaden är belägen på en synlig plats framför vägen (landskapsvärden).

Det rekommenderas att bostadshuset ska skyddas. Det rekommenderas att uthus 1 och 2 ska bevaras som en del av det ursprungliga gårdsområdet.

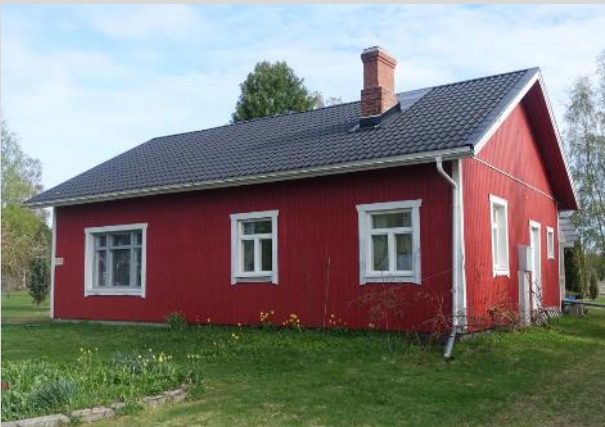
Bostadshus år 1923, fasad mot söder och öster.

Bostadshuset i en våning har renoverats grundligt utvändigt. Fasadbeklädnaden och takmaterialet har bytts och fönster och dörrar förnyats. Byggnaden har utvidgats mot väster. På norra fasaden finns en täckt altan.

Förutsätter inget skydd.

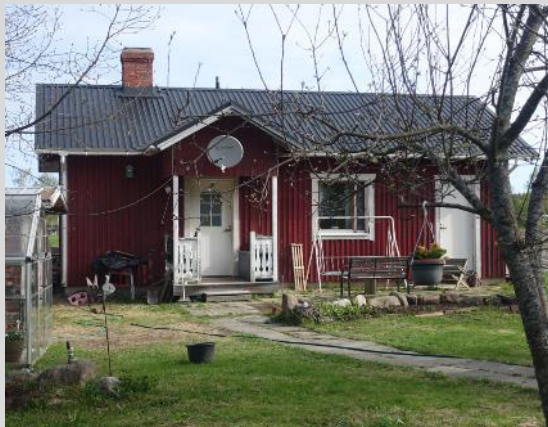
Bostadshus år 1929, fasad mot söder.

Bostadshuset i en våning har renoverats grundligt utvändigt. Takmaterialet har bytts och fönster och dörrar förnyats. Man har antagligen gjort nya öppningar i fasaderna. Sådana har antagligen lagts till senare, kanske på 1960-talet.

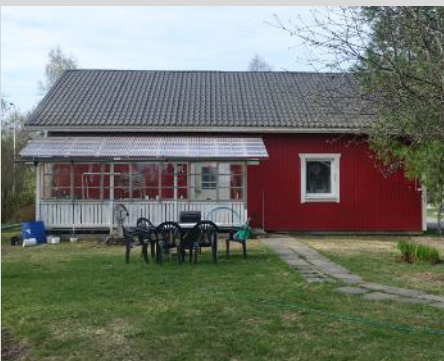
Bostadshus år 1929, fasad mot norr.

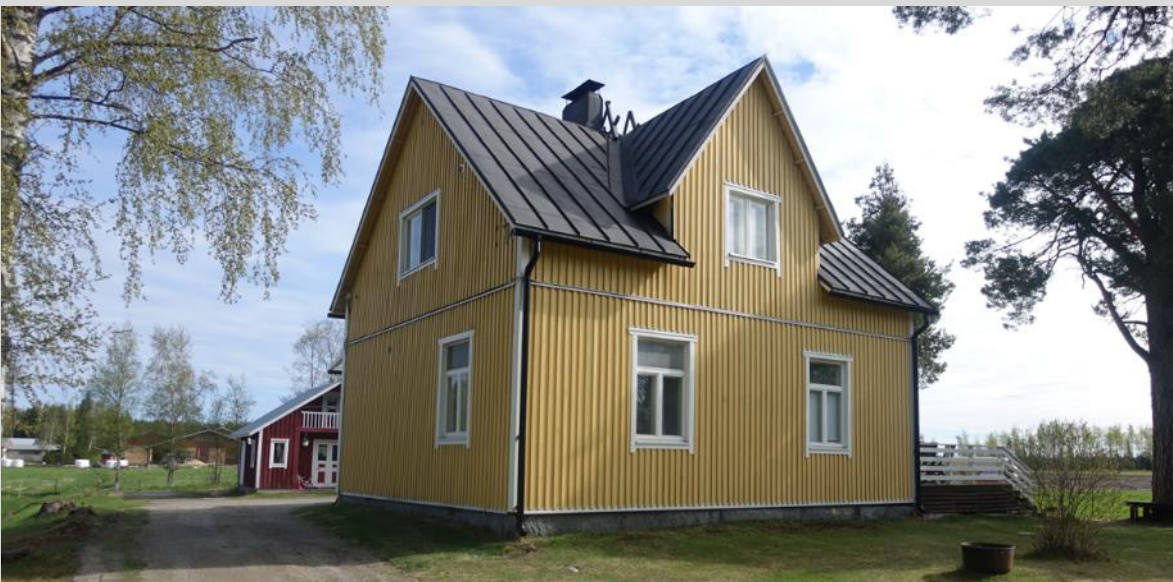
Bostadshus, fasader mot norr och väster.

Liten byggnad som representerar bostadsbyggnandet på 1920-talet, där den norra fasaden har en brant fronton med brutet tak och ett tvådelat fönster. Byggnaden har T-fönster i nedre våningen samt en stenfot av natursten. Fönstren och dörrarna har bytts ut till en för epoken lämplig stil. Takmaterialet är mörkgrå maskinfalsad plåt. Byggnaden har byggts ut vid södra fasaden. En ny dörröppning och en altan har byggts på östra fasaden.

Byggnaden har genomgått en grundlig renovering men har bevarat den för epoken typiska formen, skalan samt detaljer, som T-fönstren, takmaterialet (autenticitet, typisk karaktär, representativitet). Konstruktioner, material och stildrag från olika tidsperioder kan ses på objektet. Dessa ger uttryck för byggandets, vårdens och användningens historia och kontinuitet (historiska skikt). Bostadshuset företräder det tidigaste bevarade byggnadsbeståndet i området (historiska värden). Det öppna rummet kring byggnaden framhäver synligheten i landskapet (landskapsmässiga värden).

Det rekommenderas att bostadshuset ska skyddas till sina ursprungliga byggnadsdelar.

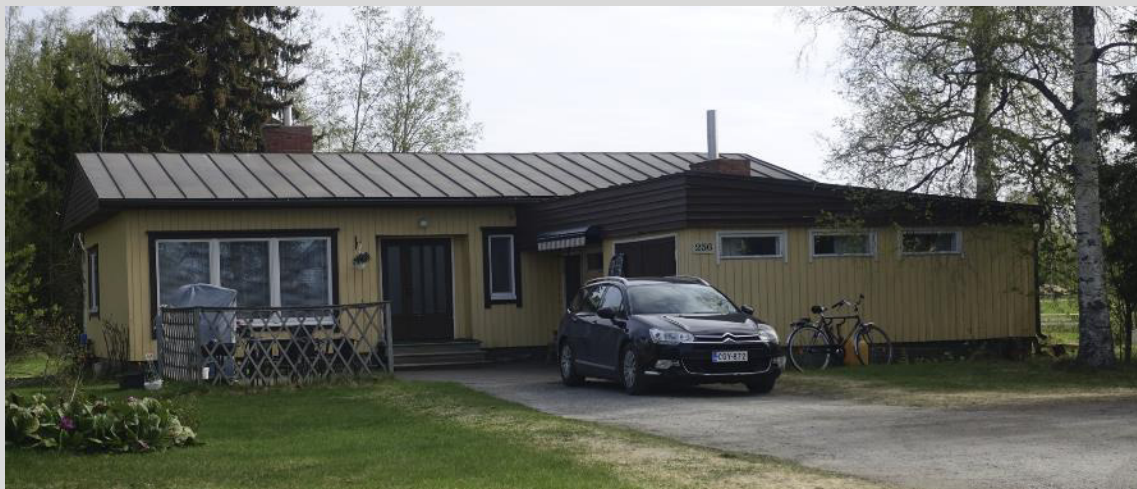
Bostadshus, fasad mot söder.

Lågt, för 1960-talet typiskt L-formigt bostadshus. Bostadsrummen finns i den rektangulära byggnadsdelen som har ett lågt, brutet tak. I den andra byggnadsdelen med ett takfall finns ett gammalt garage. Byggnadens fönster har antagligen bytts ut. Ytterdörrarna är däremot antagligen de ursprungliga eller så har de förnyats med respekt för den ursprungliga stilen. Takmaterialet är brun plåt med låsfals.

Det för 1960-talet typiska bostadshuset har bevarat sin ursprungliga exteriör väl och de grundliga renoveringar som gjorts på huset har lyckats väl. (autenticitet, representativitet). Byggnaden är på en synlig plats i landskapet, nära vägen. Byggnaden har inga sådana kulturhistoriska värden som skulle förutsätta skydd.

Byggnaden har ett värde som ett typiskt och välbevarat exempel från sin tidsperiod. Inventeringen har dock avgränsats till byggnader uppförda före 1960. Därför förutsätts inget skydd av objektet

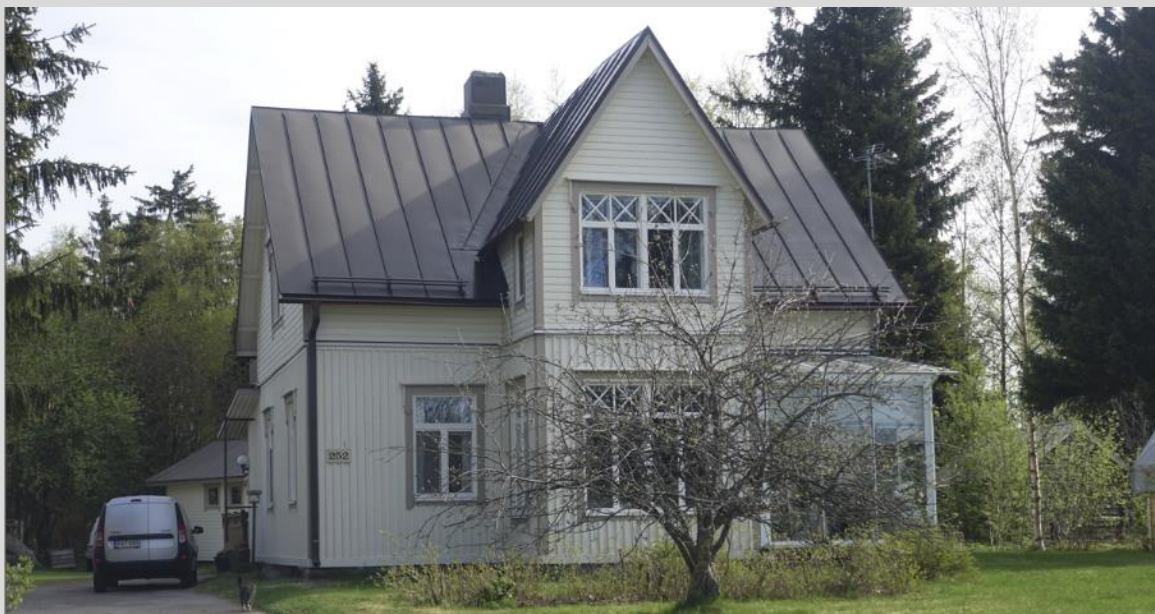
Bostadshus, fasad mot söder.

Byggnad som företräder bostadsbyggandet på 1920-talet med ett brant tak, som har en tvärgavel. Den södra fasaden mot vägen har väl bevarat sitt ursprungliga yttre. På norra sidan har byggnaden byggts ut i åtminstone två omgångar. Byggnadens yttertak samt fönster har förnyats och företräder till största delen den stil som är typisk för epoken. Stenfoten är i natursten. Takmaterialet är mörkgrå/brun maskinfalsad plåt. Nedre våningens fasad är stående panel med täckribbor medan övre våningen har liggande panel. Ett grönrum har byggts vid södra fasaden. På norra sidan finns en altan och en balkong, vardera utan tak.

Bostadshuset från 1920-talet har genomgått grundliga reparationer men den mer synligare fasaden mot vägen (söder) är med sina detaljer ett fint exempel på byggnadsepoken (autenticitet, representativitet). Bostadshuset företräder det tidigaste bevarade byggnadsbeståndet i området (historiska värden). Huset står på en synlig plats längs Risöhällvägen och i näromgivningen finns även andra byggnader från samma tid (landskapsmässiga värden).

Det rekommenderas att bostadshuset ska skyddas till dess ursprungliga byggnadsdelar.

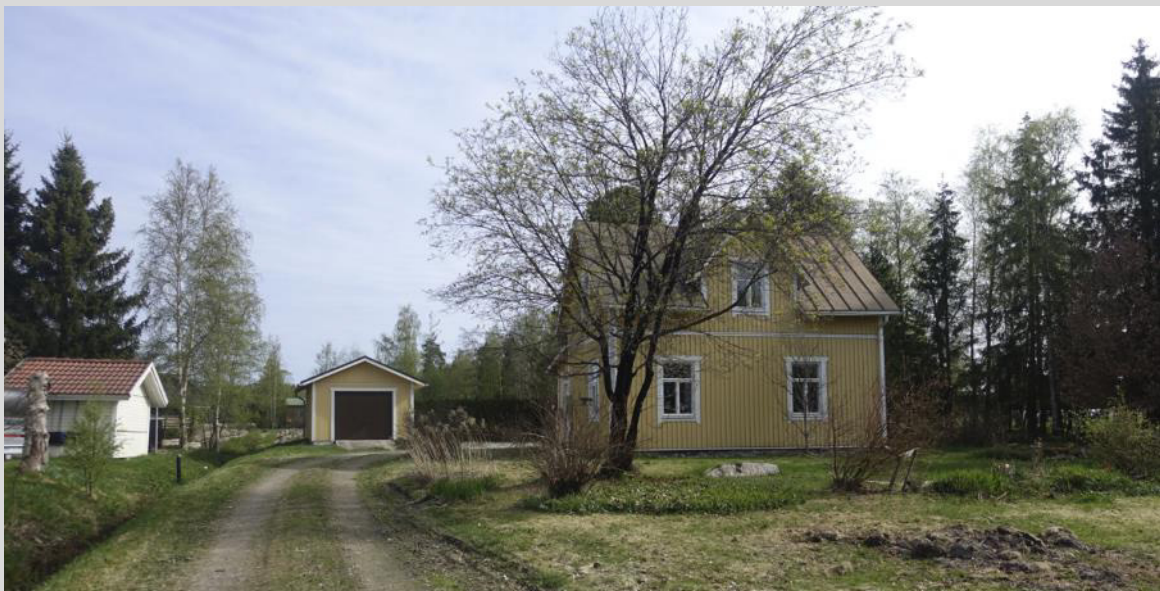
Bostadshus, fasad mot söder.

Liten byggnad med brant tak, som representerar bostadsbyggandet på 1920-talet. Den norra fasaden har en fronton. Byggnaden har T-fönster i nedre våningen samt en stenfot av natursten. Fönstren förefaller vara originalfönster. Takmaterialet är brun maskinfalsad plåt. Byggnaden har byggts ut vid södra fasaden, ungefär i början på 1970-talet.

Bostadshuset från 1920-talet har en välbevarad huvudfasad (autenticitet, representativitet, typisk karaktär). De synliga konstruktionerna från olika epoker, materialen

Det rekommenderas att bostadshuset ska skyddas till dess ursprungliga byggnadsdelar. Det rekommenderas att gårdsbyggnaderna ska bevaras som en del av helheten. 16

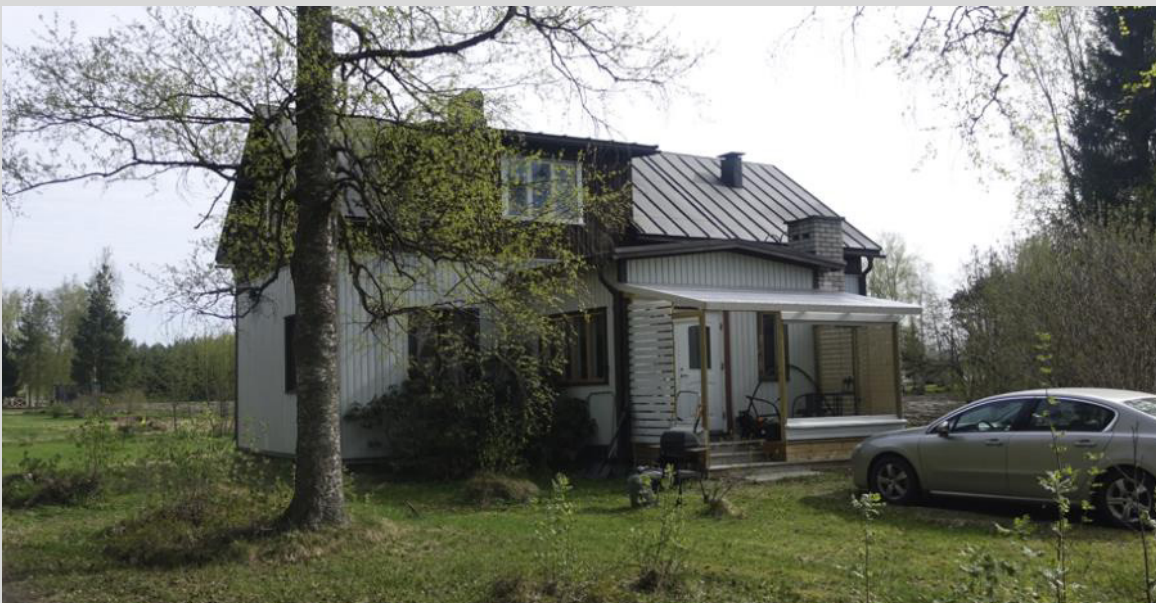
Bostadshus, fasad mot söder.

Bostadshus som uppförts på 1920-talet och senare utvidgats i flera omgångar. Huset företräder främst stildrag från 1950-talet. Fronton med ensidigt takfall och tredelat fönster. Alla fönster är antingen två- eller tredelade, vilket är vanligt för denna byggnadsepok. Utbyggnaden/kvisten på södra fasaden är antagligen från 1960-talet. Framför denna finns en liten täckt altan. Takmaterialet är brun profilplåt med vertikala fogar som påminner om det ursprungliga maskinfalsade plåttaket. Fasadpanelen har troligtvis förnyats.

Den ursprungliga exteriören på huset, som uppfördes på 1920-talet, har förändrats helt och hållet. Byggnaden har inga sådana kulturhistoriska drag som skulle förutsätta skydd.

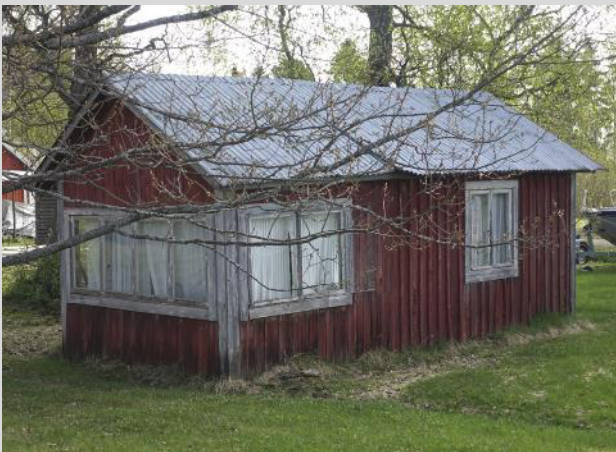
Uthus (1), fasader mot söder och väster.

Uthuset (1) har antagligen uppförts ungefär vid samma tidpunkt som huvudbyggnaden. Byggnaden har förlängts mot väster och denna utbyggnad har hörnfönster. De ursprungliga fönstren är tvådelade. Fasaden är stående panel med täckribbor.

Båda uthusen (1 och 2) har väl bevarat sin exteriör från 1920–40-talet (autenticitet). Konstruktioner från olika epoker kan ses på objektet. Dessa ger uttryck för byggandets, vårdens och användningens historia och kontinuitet (historiska skikt). De har ett lokalt historiskt värde efter som de vittnar om det tidigaste byggnadsbeståndet i området. Byggnaderna är belägna fram till på gårdsplanen och syns väl mot Risöhällvägen.

Det rekommenderas att gårdsbyggnaderna ska bevaras som en del av den helhet som utgörs av det tidigaste byggnadsbeståndet i området.

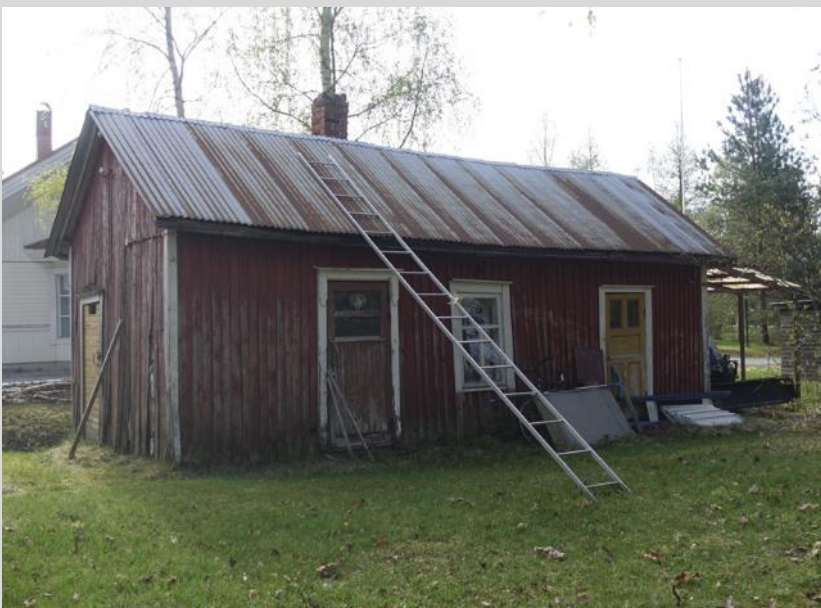
Uthus (2), fasader mot väster och norr.

Uthuset (2) har antagligen uppförts ungefär vid samma tidpunkt som huvudbyggnaden. Byggnaden har förlängts mot norr. Den ursprungliga byggnadsdelens fasad är stående panel med täckribbor (fram till den bruna dörren). Gul spegeldörr. Den ursprungliga byggnadsdelen har T-fönster.

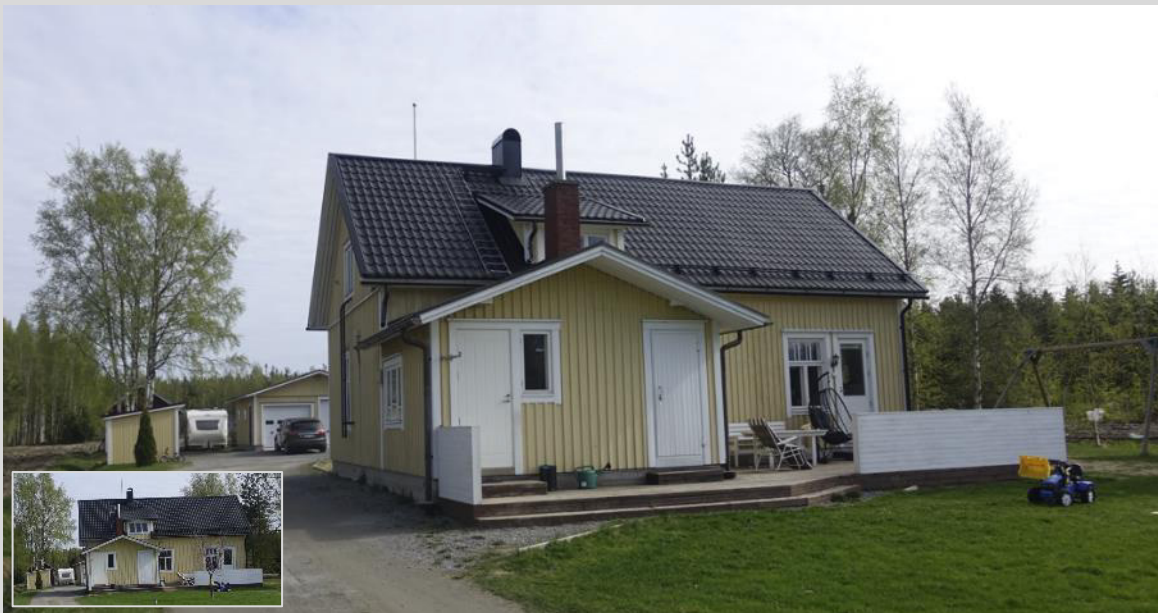
Bostadshus, fasad mot söder.

Det rekommenderas att de gamla byggnaderna (huvudbyggnaden samt bastun (1) och uthuset (2)) ska bevaras som en del av den helhet som utgörs av det tidigaste byggnadsbeståndet i området.

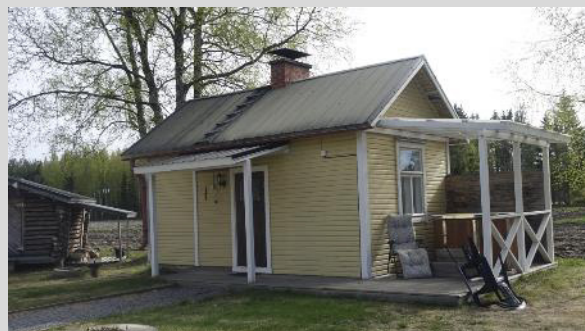
Vedlider och bastu (1).

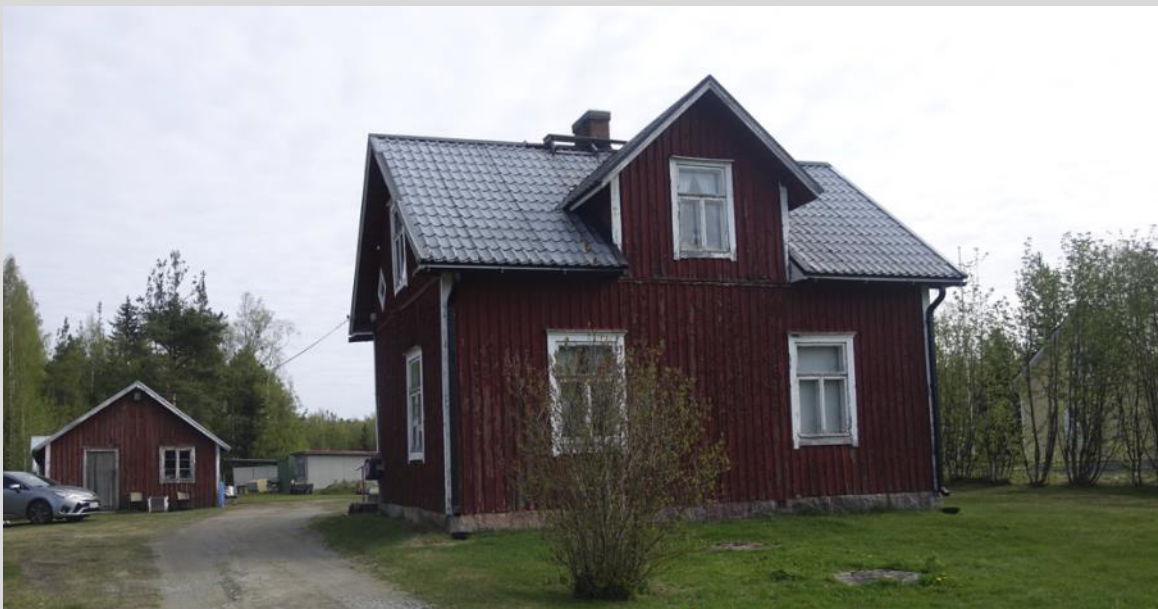
Bostadshus, fasad mot söder.

Det rekommenderas att bostadshuset, uthus 1 och jordkällaren (2) ska bevaras som en del av det ursprungliga gårdsområdet. Framtida grundliga renoveringar ska anpassas till byggnadsepoken.

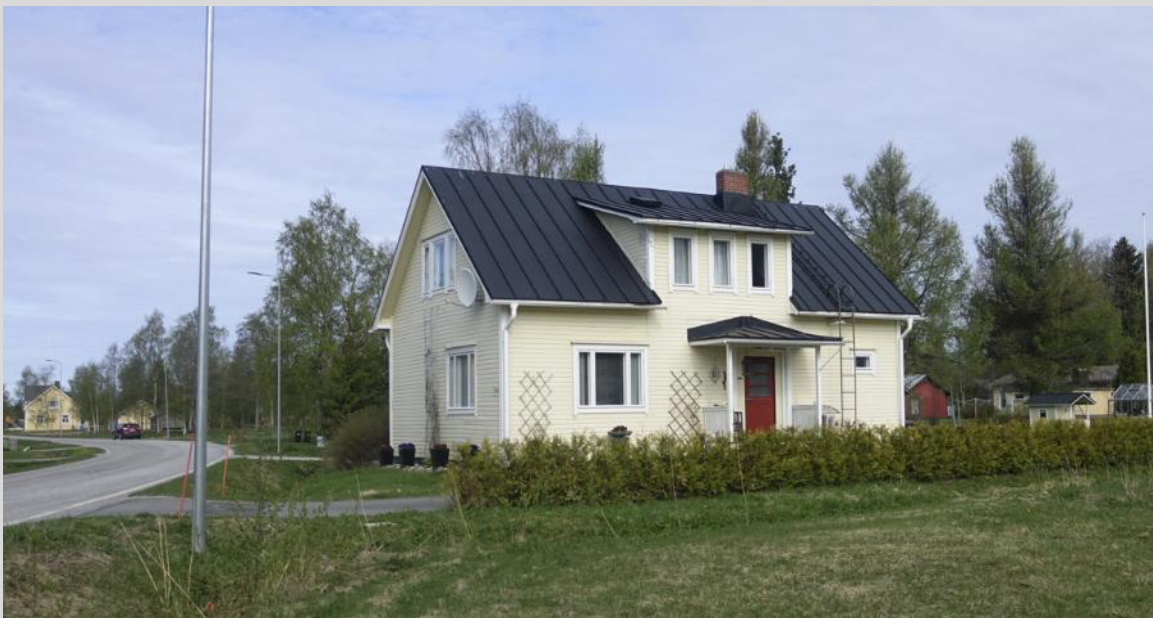
Bostadshus, fasad mot öster.

Det rekommenderas att bostadshuset ska skyddas.

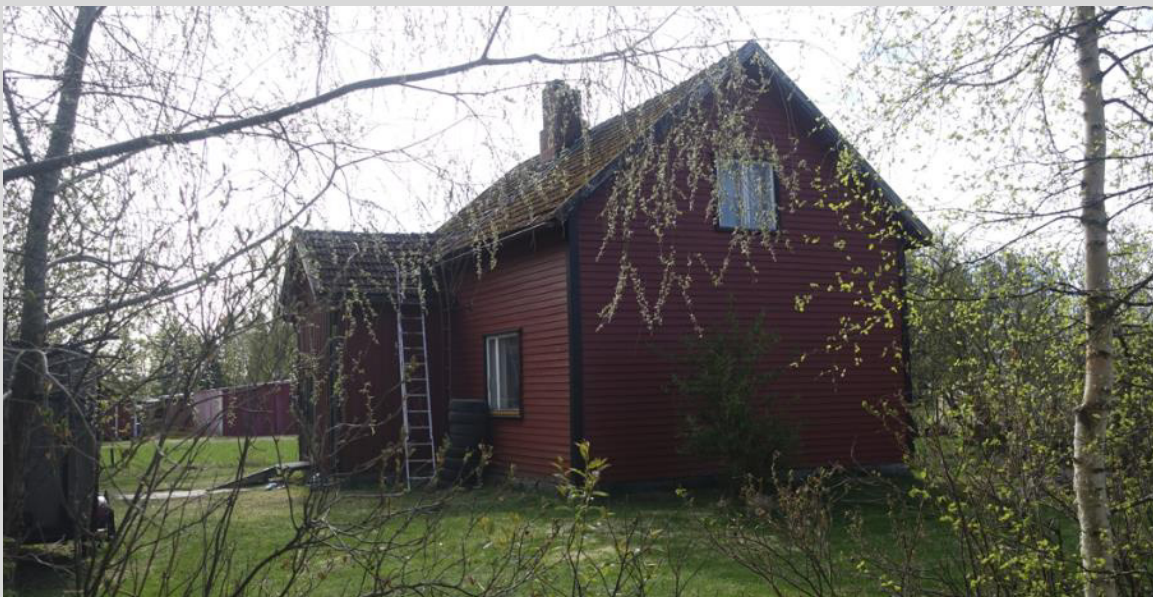
Bostadshus, fasad mot norr och öster.

Det rekommenderas att byggnaderna ska bevaras som en del av den helhet som utgörs av det tidigaste byggnadsbeståndet i området.

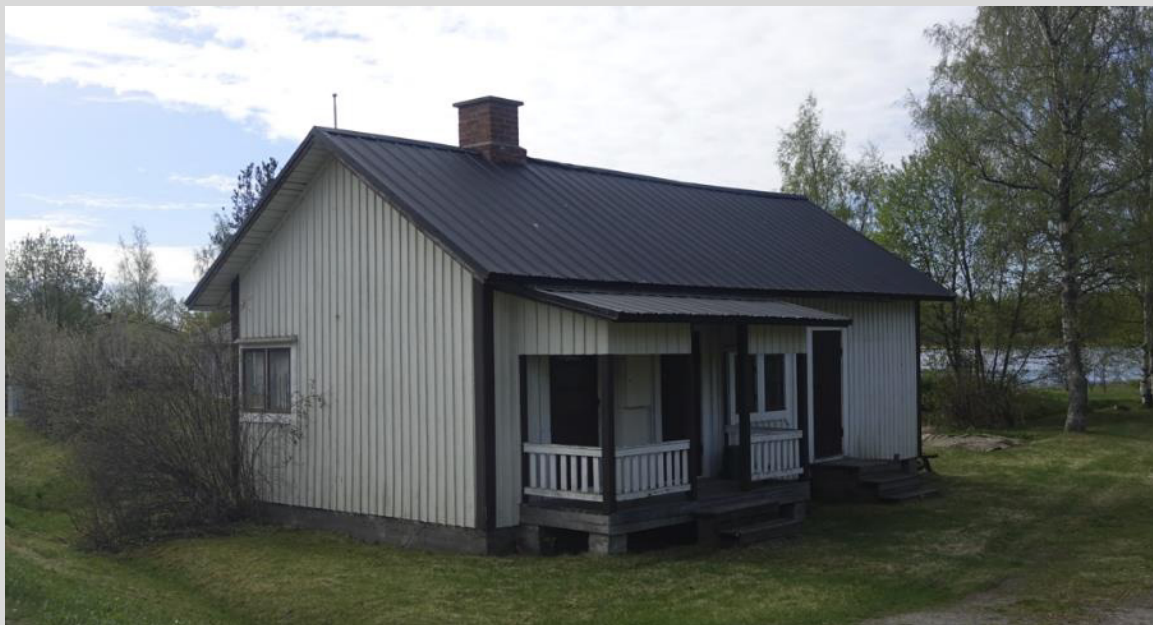
Fritidshus, fasader mot norr och väster.

Det rekommenderas att fritidshuset ska skyddas.

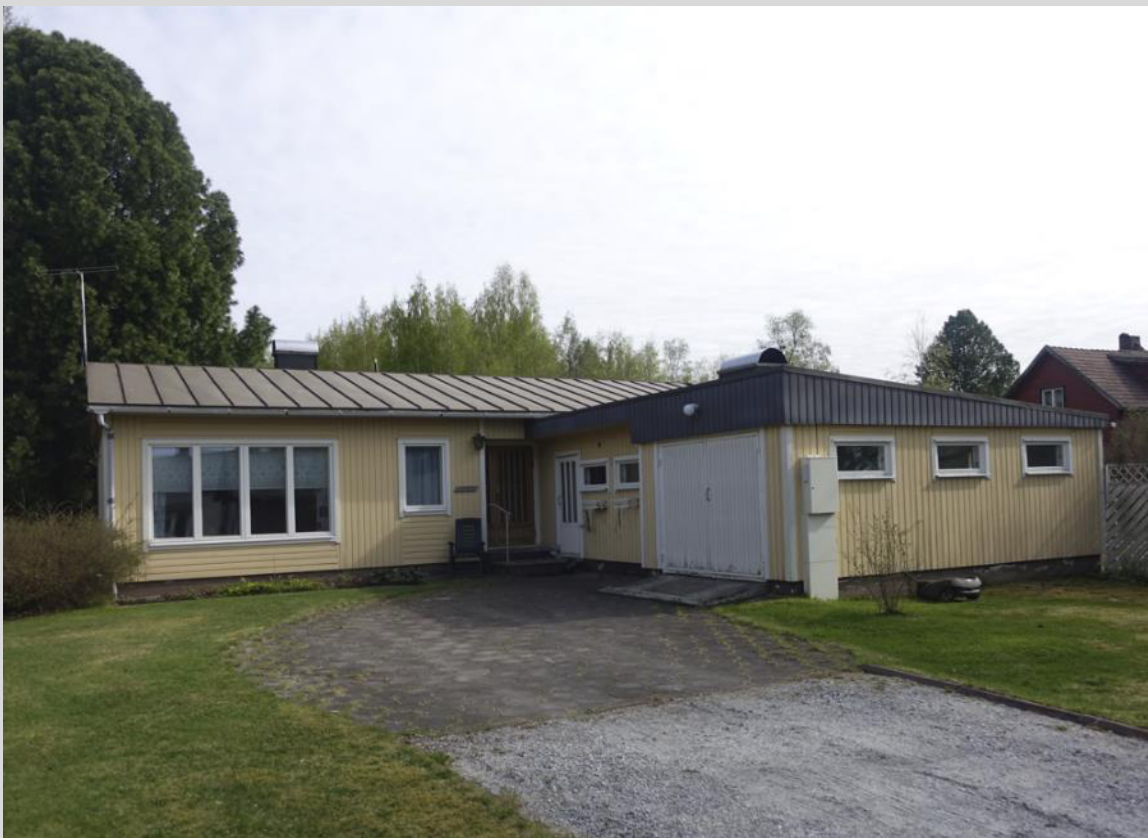
Bostadshus, fasad mot söder.

Byggnaden har ett värde som ett typiskt och välbevarat exempel från sin tidsperiod. Inventeringen har dock avgränsats till byggnader uppförda före 1960. Därför förutsätts inget skydd av objektet.

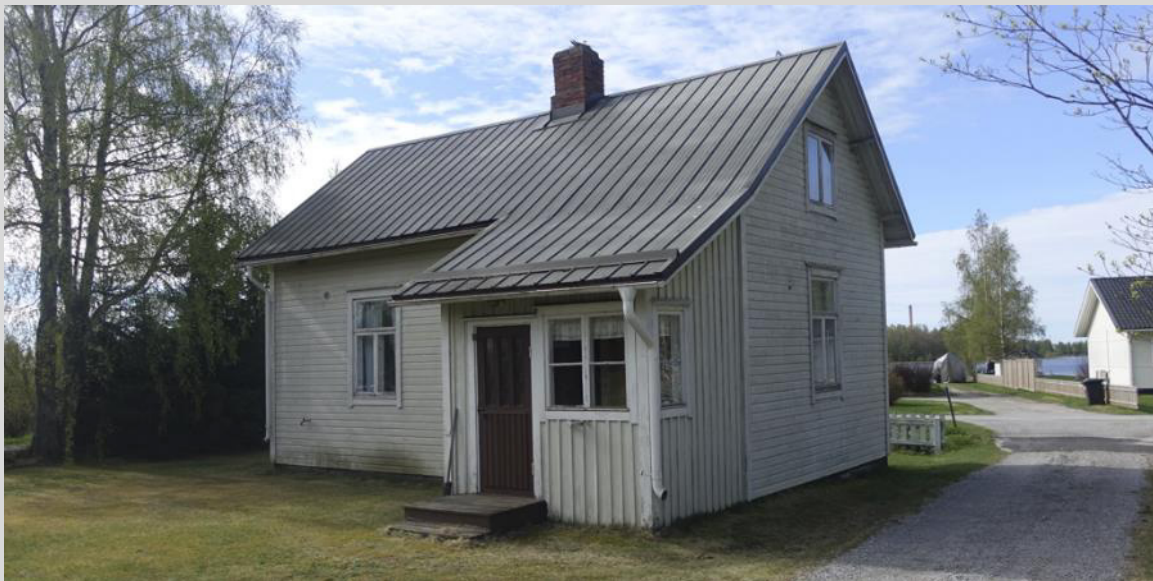
Bostadshus, fasad mot norr.

Det rekommenderas att gårdstunet bevaras. Framtida grundliga renoveringar ska anpassas till byggnadsepoken och stilen.

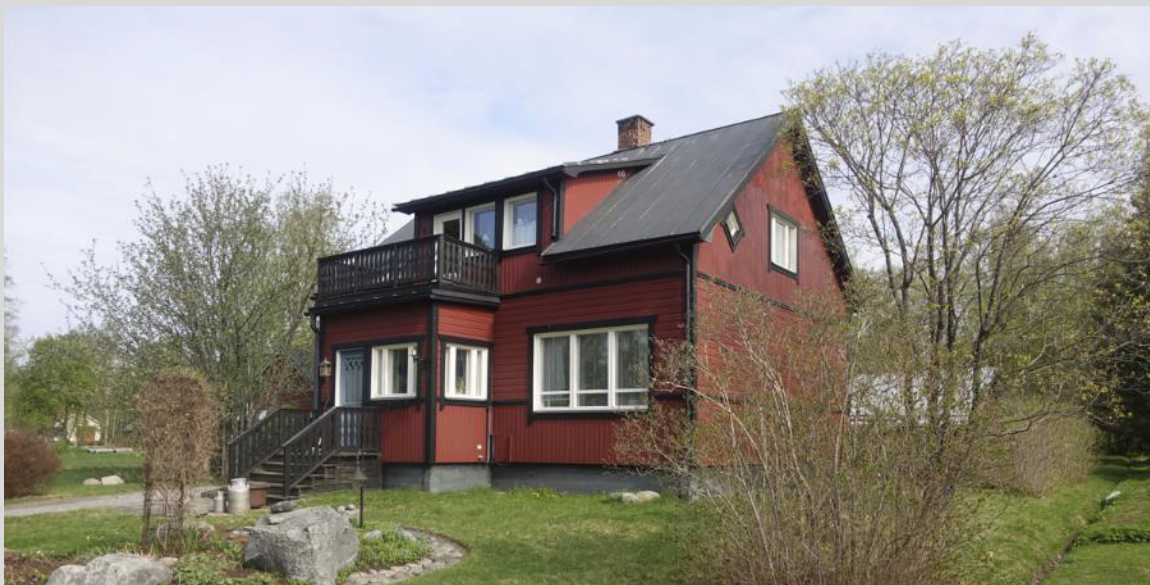
Bostadshus, fasad mot söder och öster.

Förutsätter inget skydd. Det rekommenderas att reparationer ska utföras för att återställa huvudbyggnadens ursprungliga kulturhistoriska värde.

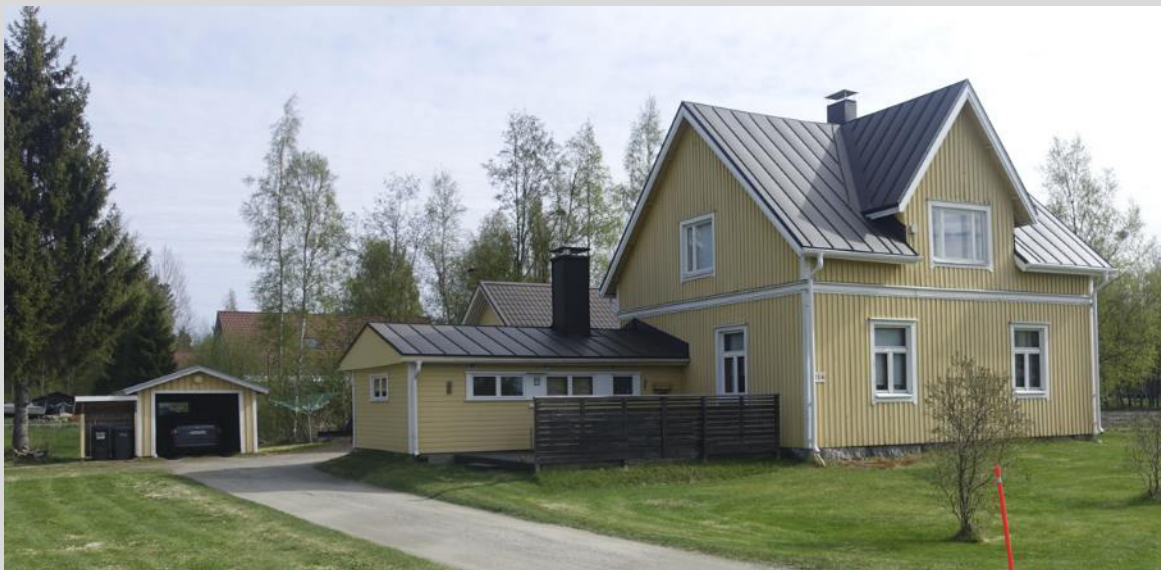
Bostadshus, fasad mot söder och väster.

Det rekommenderas att bostadshuset ska skyddas till dess ursprungliga delar. För byggnaden rekommenderas det återställande reparationer (fönstren).

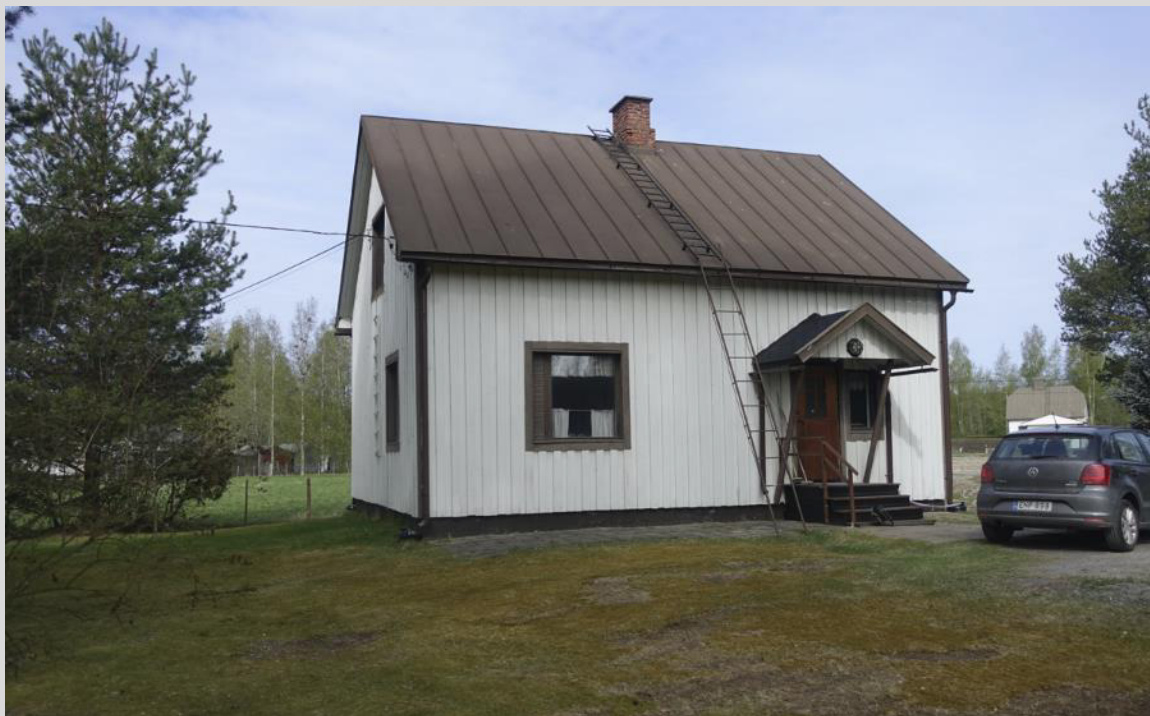
Bostadshus, fasad mot öster.

Förutsätter inget skydd. Beträffande huvudbyggnaden rekommenderas återställande reparationer (fönstren) i samband med nästa grundliga renoveringar.
