Luodon kunta on laatimassa yleiskaava Risöhällin kylän alueelle. Tämän selvityksen tavoitteena on selvittää alueen kulttuurihistoriallisia arvoja rakennusinventoinnin avulla ja antaa suosituksia kaavoitusta varten. Selvityksen tavoitteena on ohjata kaavaprosessia valtakunnallisten alueidenkäyttötavoitteiden (VAT) mukaisesti niin, että maankäytön suunnittelussa edistettäisiin kansallisen kulttuuriympäristön ja rakennusperinnön alueellisesti vaihtelevan luonteen säilymistä.

Inventointikertomus

Inventoitavat kohteet

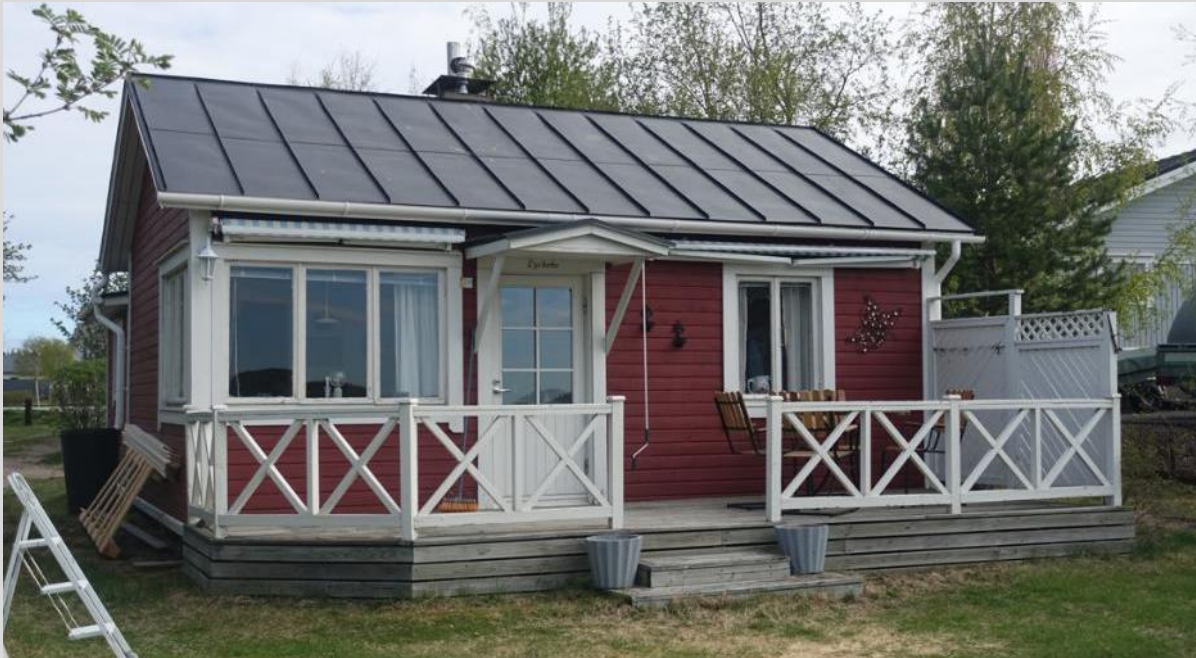
Risöhällvägen 289

Vapaa-ajanrakennus eteläinen julkisivu.

Rakennus on täysin peruskorjattu ja sitä on laajennettu. Alkuperäisenä linenee säilynyt pelkkä runkorakenne. Rakennuksessa on aikakaudelle tyypillinen nurkkaikkuna. Merenpuoleisella julkisivulla on rakennettu terassi.

Ei edellytä suojelua.

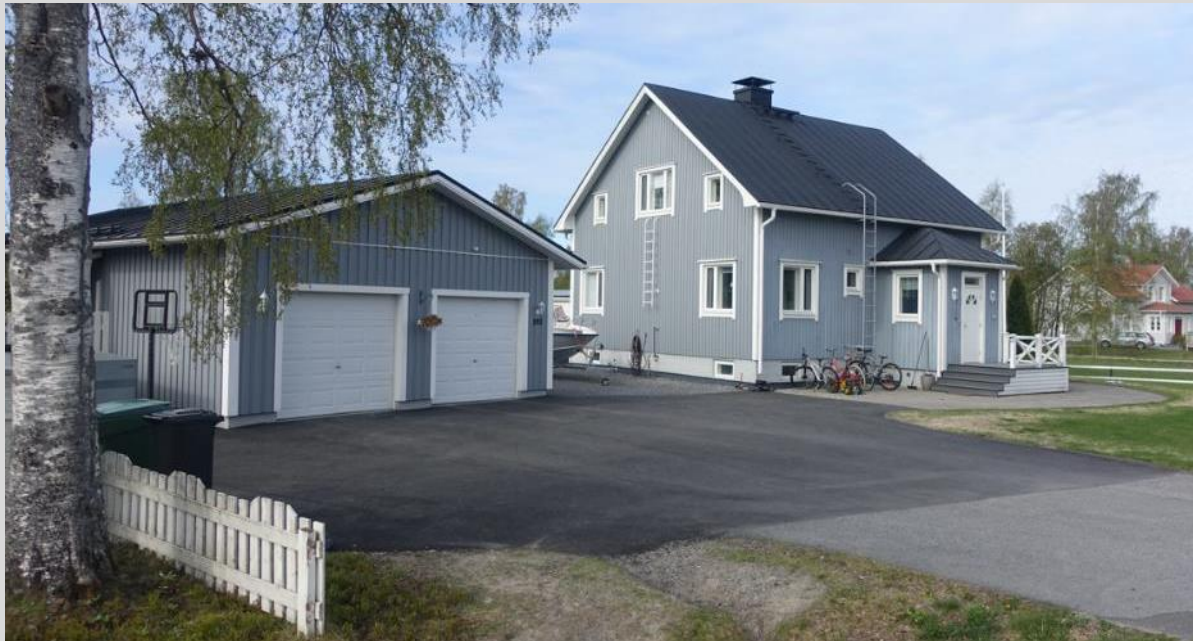
Risöhällvägen 283

Asuinrakennus ja autotalli kuvattuna Risöhällintieltä etelään.

Tyypillinen 50-luvun rintamamiestalo pienellä kuistilla. Eteläisellä julkisivulla on frontoni, jossa kolmijakoinen ikkuna. Rakennuksen ikkunat, ovet ja katemateriaali on uusittu. Katemateriaalina on konesaumattu pelti. Alkuperäinen peiterimoitettu pystylauditus on uusittu läntisellä julkisivulla pystysuuntaiseksi lomamaudoitukseksi. Rakennuksessa on kellari. Merenpuoleiselle eteläiselle julkisivulle on rakennettu avoterassi.

Ei edellytä suojelua.

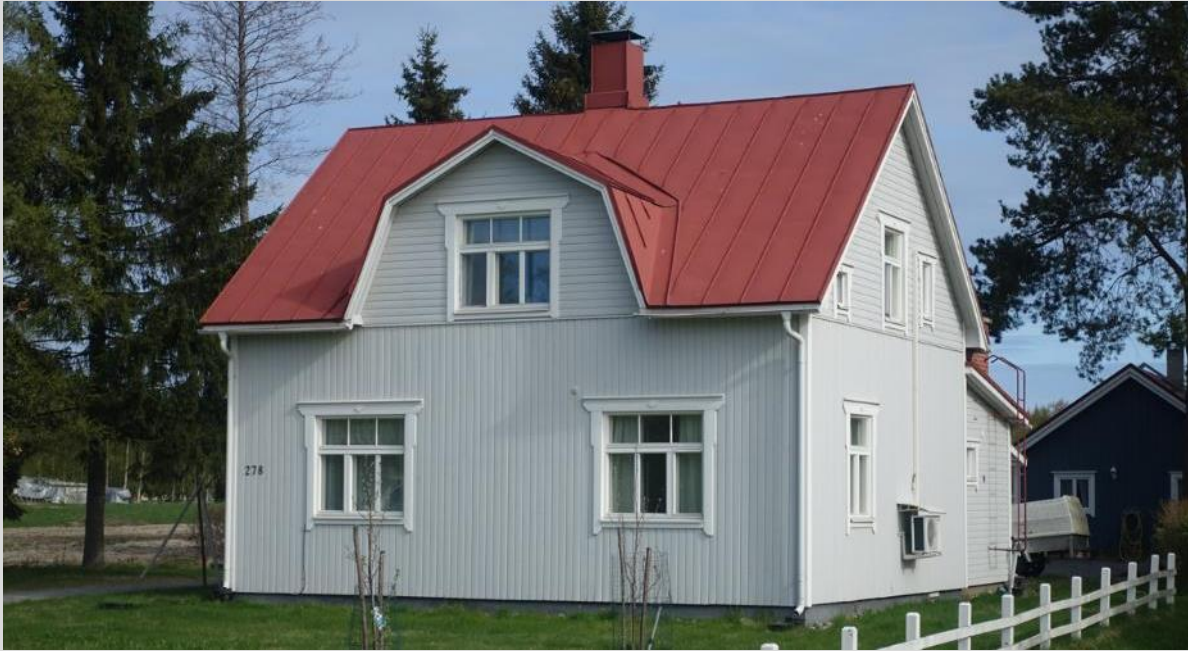
Risöhällvägen 278

Asuinrakennus, julkisivut etelä-itä.

Tyypillinen 40-50-luvun vaihteen pieni asuinrakennus. Rakennusta on laajennettu pohjoisella julkisivulla. Pohjoisella julkisivulla on frontoni, jossa on mansardikatto. Rakennus on täysin peruskorjattu; ikkunat, ovet sekä katemateriaali on uusittu. Katemateriaalina on punainen konesaumattu pelti. Pohjoiselle julkisivulle on rakennettu sekä avo- että katettua terassia.

Asuinrakennus suositellaan suojeltavan. Ulkorakennukset 1 ja 2 suositellaan säilytettävän osana alkuperäistä pihapiiriä.

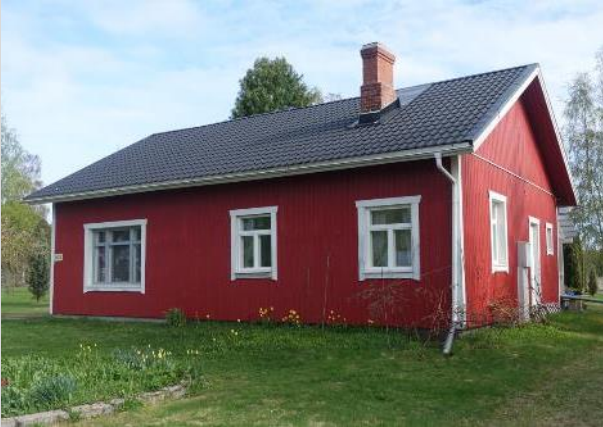
Asuinrakennus v. 1923, julkisivut etelä-itä.

Yksikerroksinen asuinrakennus on ulkoapäin täysin peruskorjattu. Julkisivuverhous ja katemateriaali on vaihdettu sekä ikkunat ja ovet uusittu. Rakennusta on jatkettu lähteen. Pohjoisella julkisivulla on katettu terassi.

Ei edellytä suojelua.

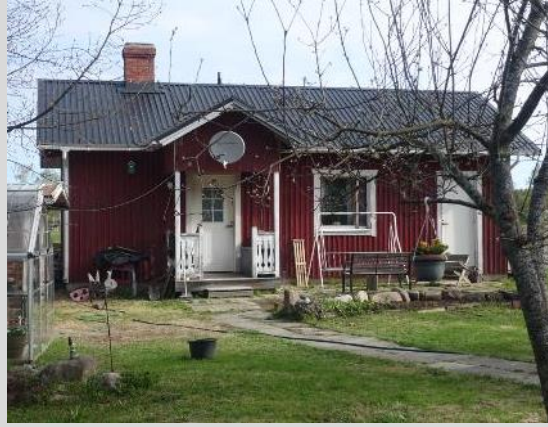
Asuinrakennus v. 1929, julkisivu etelä.

Yksikerroksinen asuinrakennus on ulkoapäin täysin peruskorjattu. Katemateriaali on vaihdettu sekä ikkunat ja ovet uusittu. Rakennukseen on todennäköisesti tehty uusia aukotuksia. Avokuisti on todennäköisesti lisätty myöhemmin, ehkä 60-luvulla.

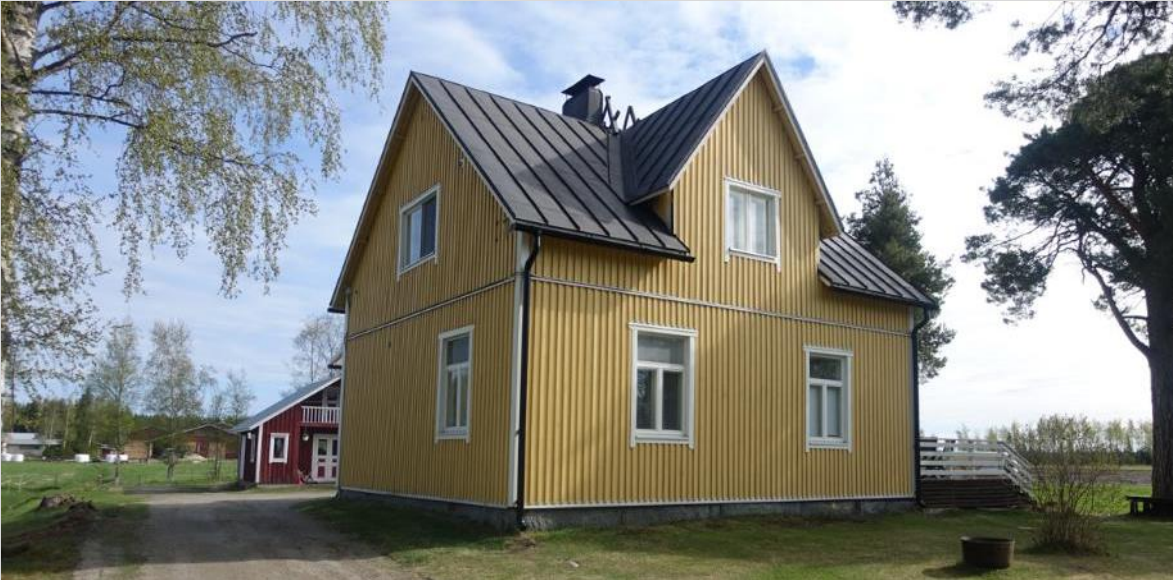
Risöhällvägen 266

Asuinrakennus, julkisivut pohjoinen-länsi.

Pieni 1920-luvun asuinrakentamista edustava rakennus, jossa pohjoisella julkisivulla on jyrkkä taitekattoinen frontoni, jossa on kaksijakoinen ikkuna. Rakennuksessa on T-ikkunat alakerroksessa sekä luonnonkivijalka. Ikkunat ja ovet on vaihdettu aikakaudelle sopivaan tyyliin. Katemateriaalina on tumman harmaa konesaumattu pelti. Rakennusta on laajennettu eteäisellä julkisivulla. Itäiselle julkisivulle on tehty uusi oviaukotus sekä terassi.

Asuinrakennus suositellaan suojeltavan alkuperäisiltä rakennusosiltaan.

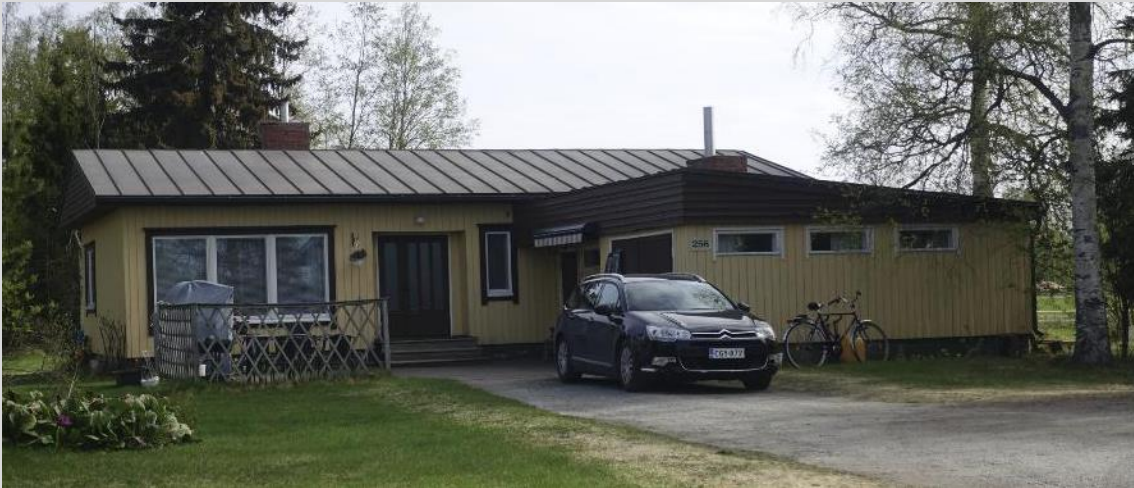
Risöhällvägen 256

Asuinrakennus, eteläinen julkisivu.

Matala tyypillinen 1960-luvun L-muotoinen asuinrakennus. Asuintilat sijaitsevat suorakaiteen muotoisessa rakennusosassa, jossa matala taitekatto. Toisessa lapekattosessa rakennusosassa sijaitsee vanha autotalli. Rakennuksen ikkunoita on todennäköisesti vaihdettu, ulko-ovet ovat puolestaan todennäköisesti alkuperäiset tai alkuperäistä tyyliä kunnioittavat. Katemateriaalina on ruskea lukkosaumakate.

Rakennuksella on arvoa oman aikakautensa tyypillisenä hyvin säilyneenä esimerkkinä. Inventoinnin aikakausi on kuitenkin asetettu ennen vuotta 1960 rakennettuihin rakennuksiin. Näin ollen kohteen suojelua ei edellytetä.

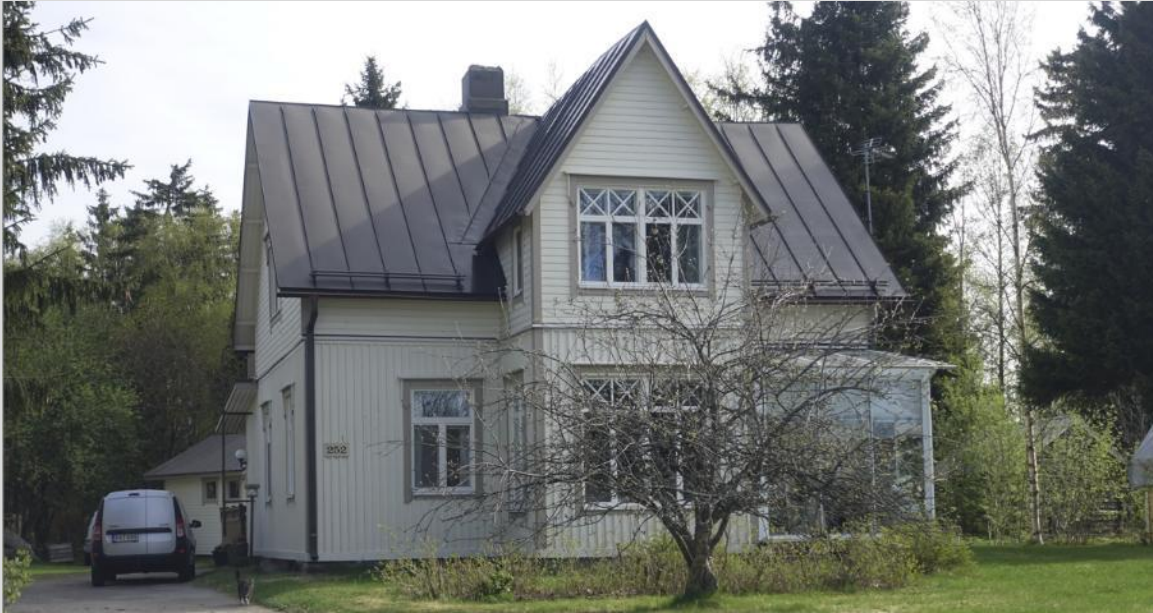
Risöhallvägen 252

Asuinrakennus, eteläinen julkisivu.

1920-luvun asuinrakentamista edustava jyrkkäkattoinen rakennus, jossa on poikkipääty. Rakennuksen tien puoleinen eteläinen julkisivu on säilyttänyt hyvin alkuperäisen ulkomuotonsa. Pohjoisen puolella rakennusta on laajennettu ainakin kahteen kertaan. Rakennuksen katemateriaali, sekä ikkunat on uusittu ja suurimmalta osin ne vastaavat aikakautensa tyyliä. Rakennuksessa on luonnonkivijalka. Katemateriaalina on tumman harmaa/ruskea konesaumattu pelti. Julkisivumateriaalina on peiterimoitettu pystylaudoitus alakerroksessa ja vaakasuuntainen laudoitus yläkerroksessa. Eteläiselle julkisivulle on tehty viherhuone ja pohjoisen puolella on kattamaton terassi niin ylä kuin alakerroksessa.

Asuinrakennus suositellaan suojeltavan alkuperäisiltä rakennusosiltaan.

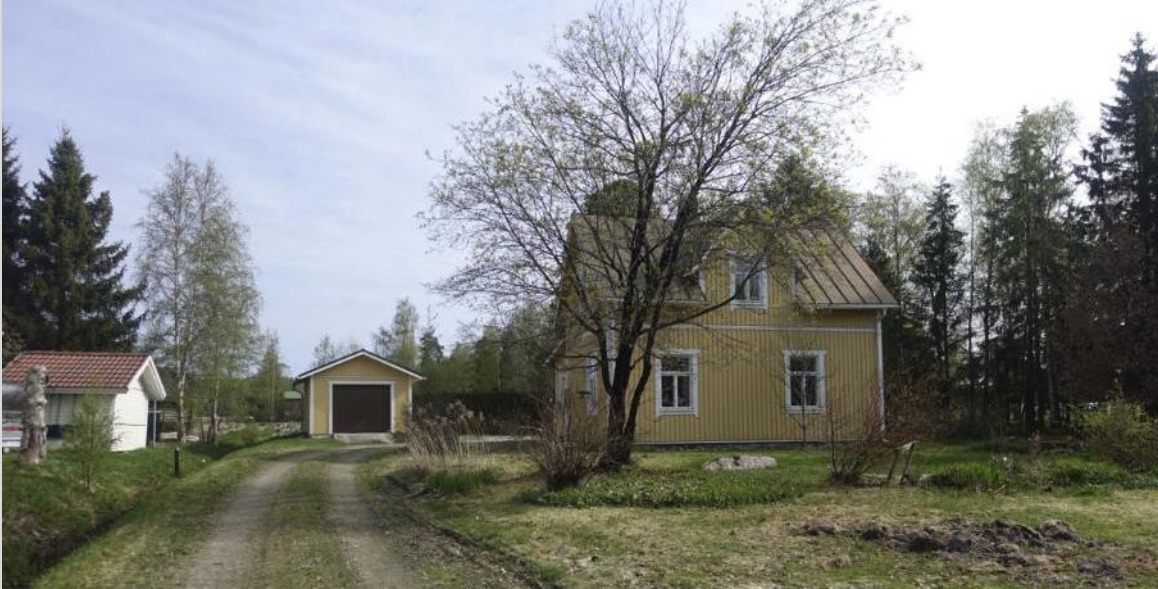
Risöhällvägen 254

Asuinrakennus, eteläinen julkisivu.

Asuinrakennus suositellaan suojeltavan alkuperäisiltä rakennusosiltaan. Piharakennukset suositellaan säilytettävän osana kokonaisuutta. 16

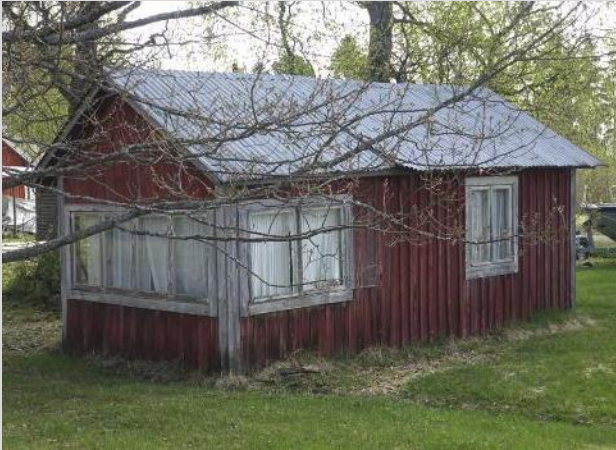
Ulkorakennus (1), julkisivut etelä-länsi.

Piharakennukset suositellaan säilytettävän osana alueen varhaisimman rakennuskannan muodostamaa kokonaisuutta.

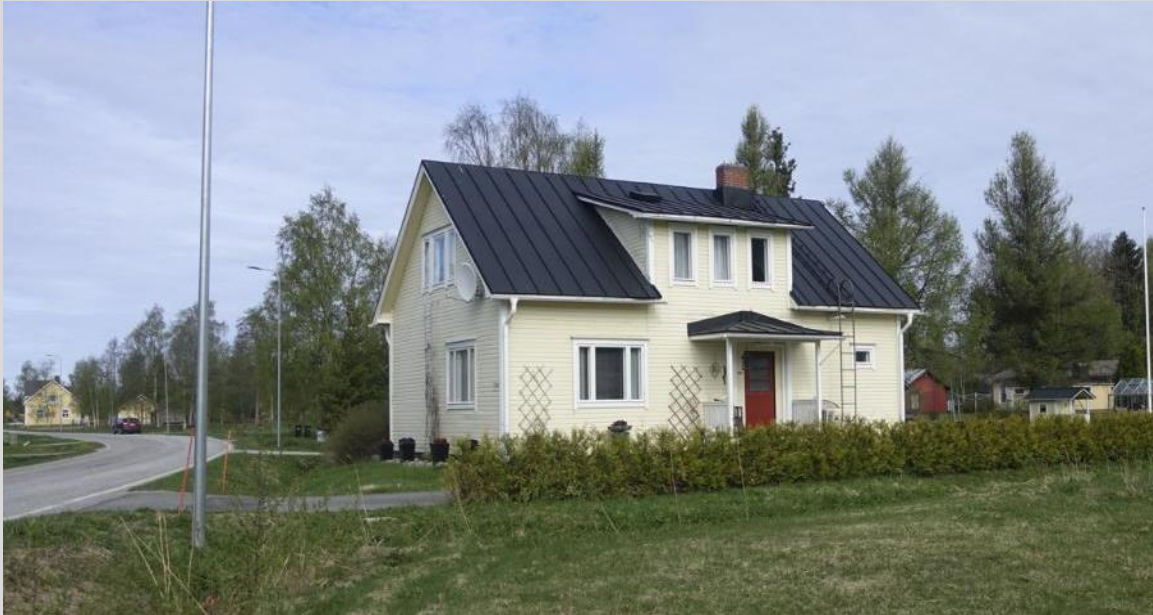
Asuinrakennus, itäinen julkisivu.

Asuinrakennus suositellaan suojeltavan.

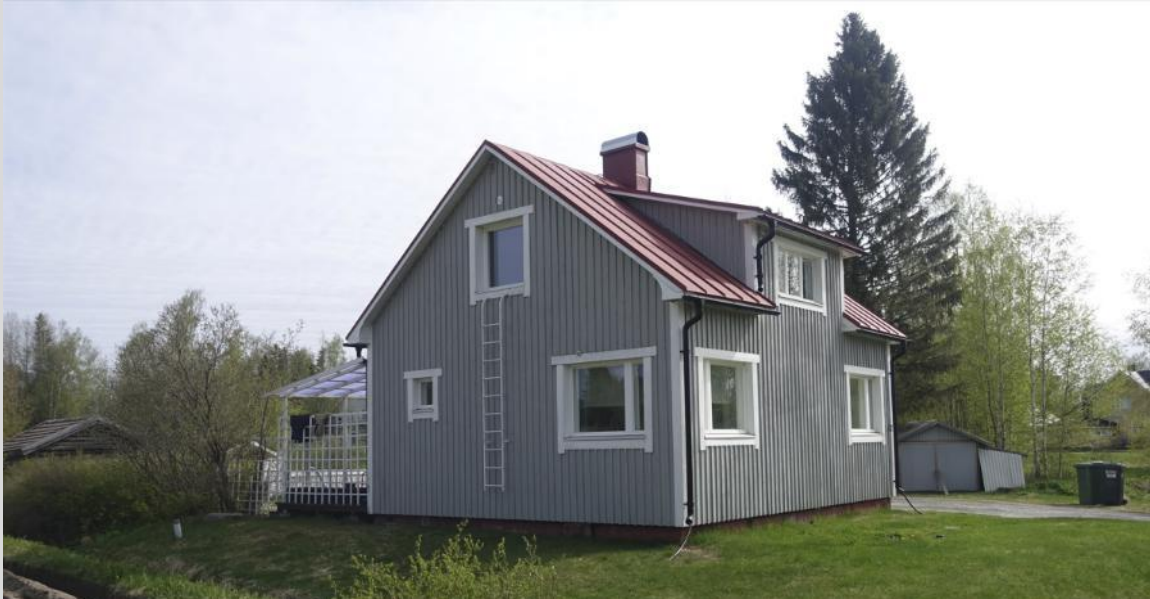
Asuinrakennus, etelä-länsi julkisivu.

Ei edellytä suojelua.

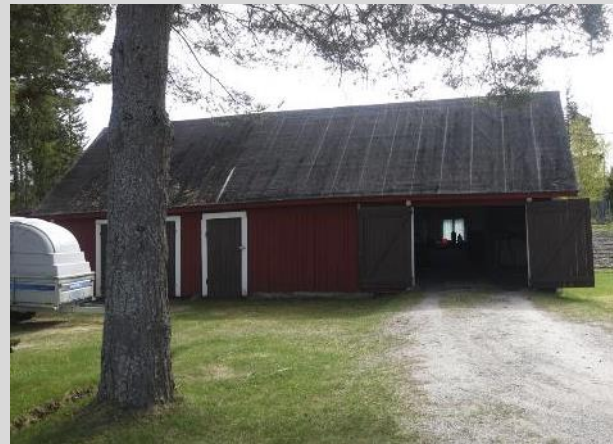
Ulkorakennus vuodelta 1952.

Pihapiirissä on vuonna 1952 rakennettu ulkorakennus, joka on hyvin säilyttänyt alkuperäisen ulkomuotonsa. Rakennuksessa on huopakate.

Ei edellytä suojelua. Päärakennukselle suositellaan palauttavia korjauksia (ikkunat).

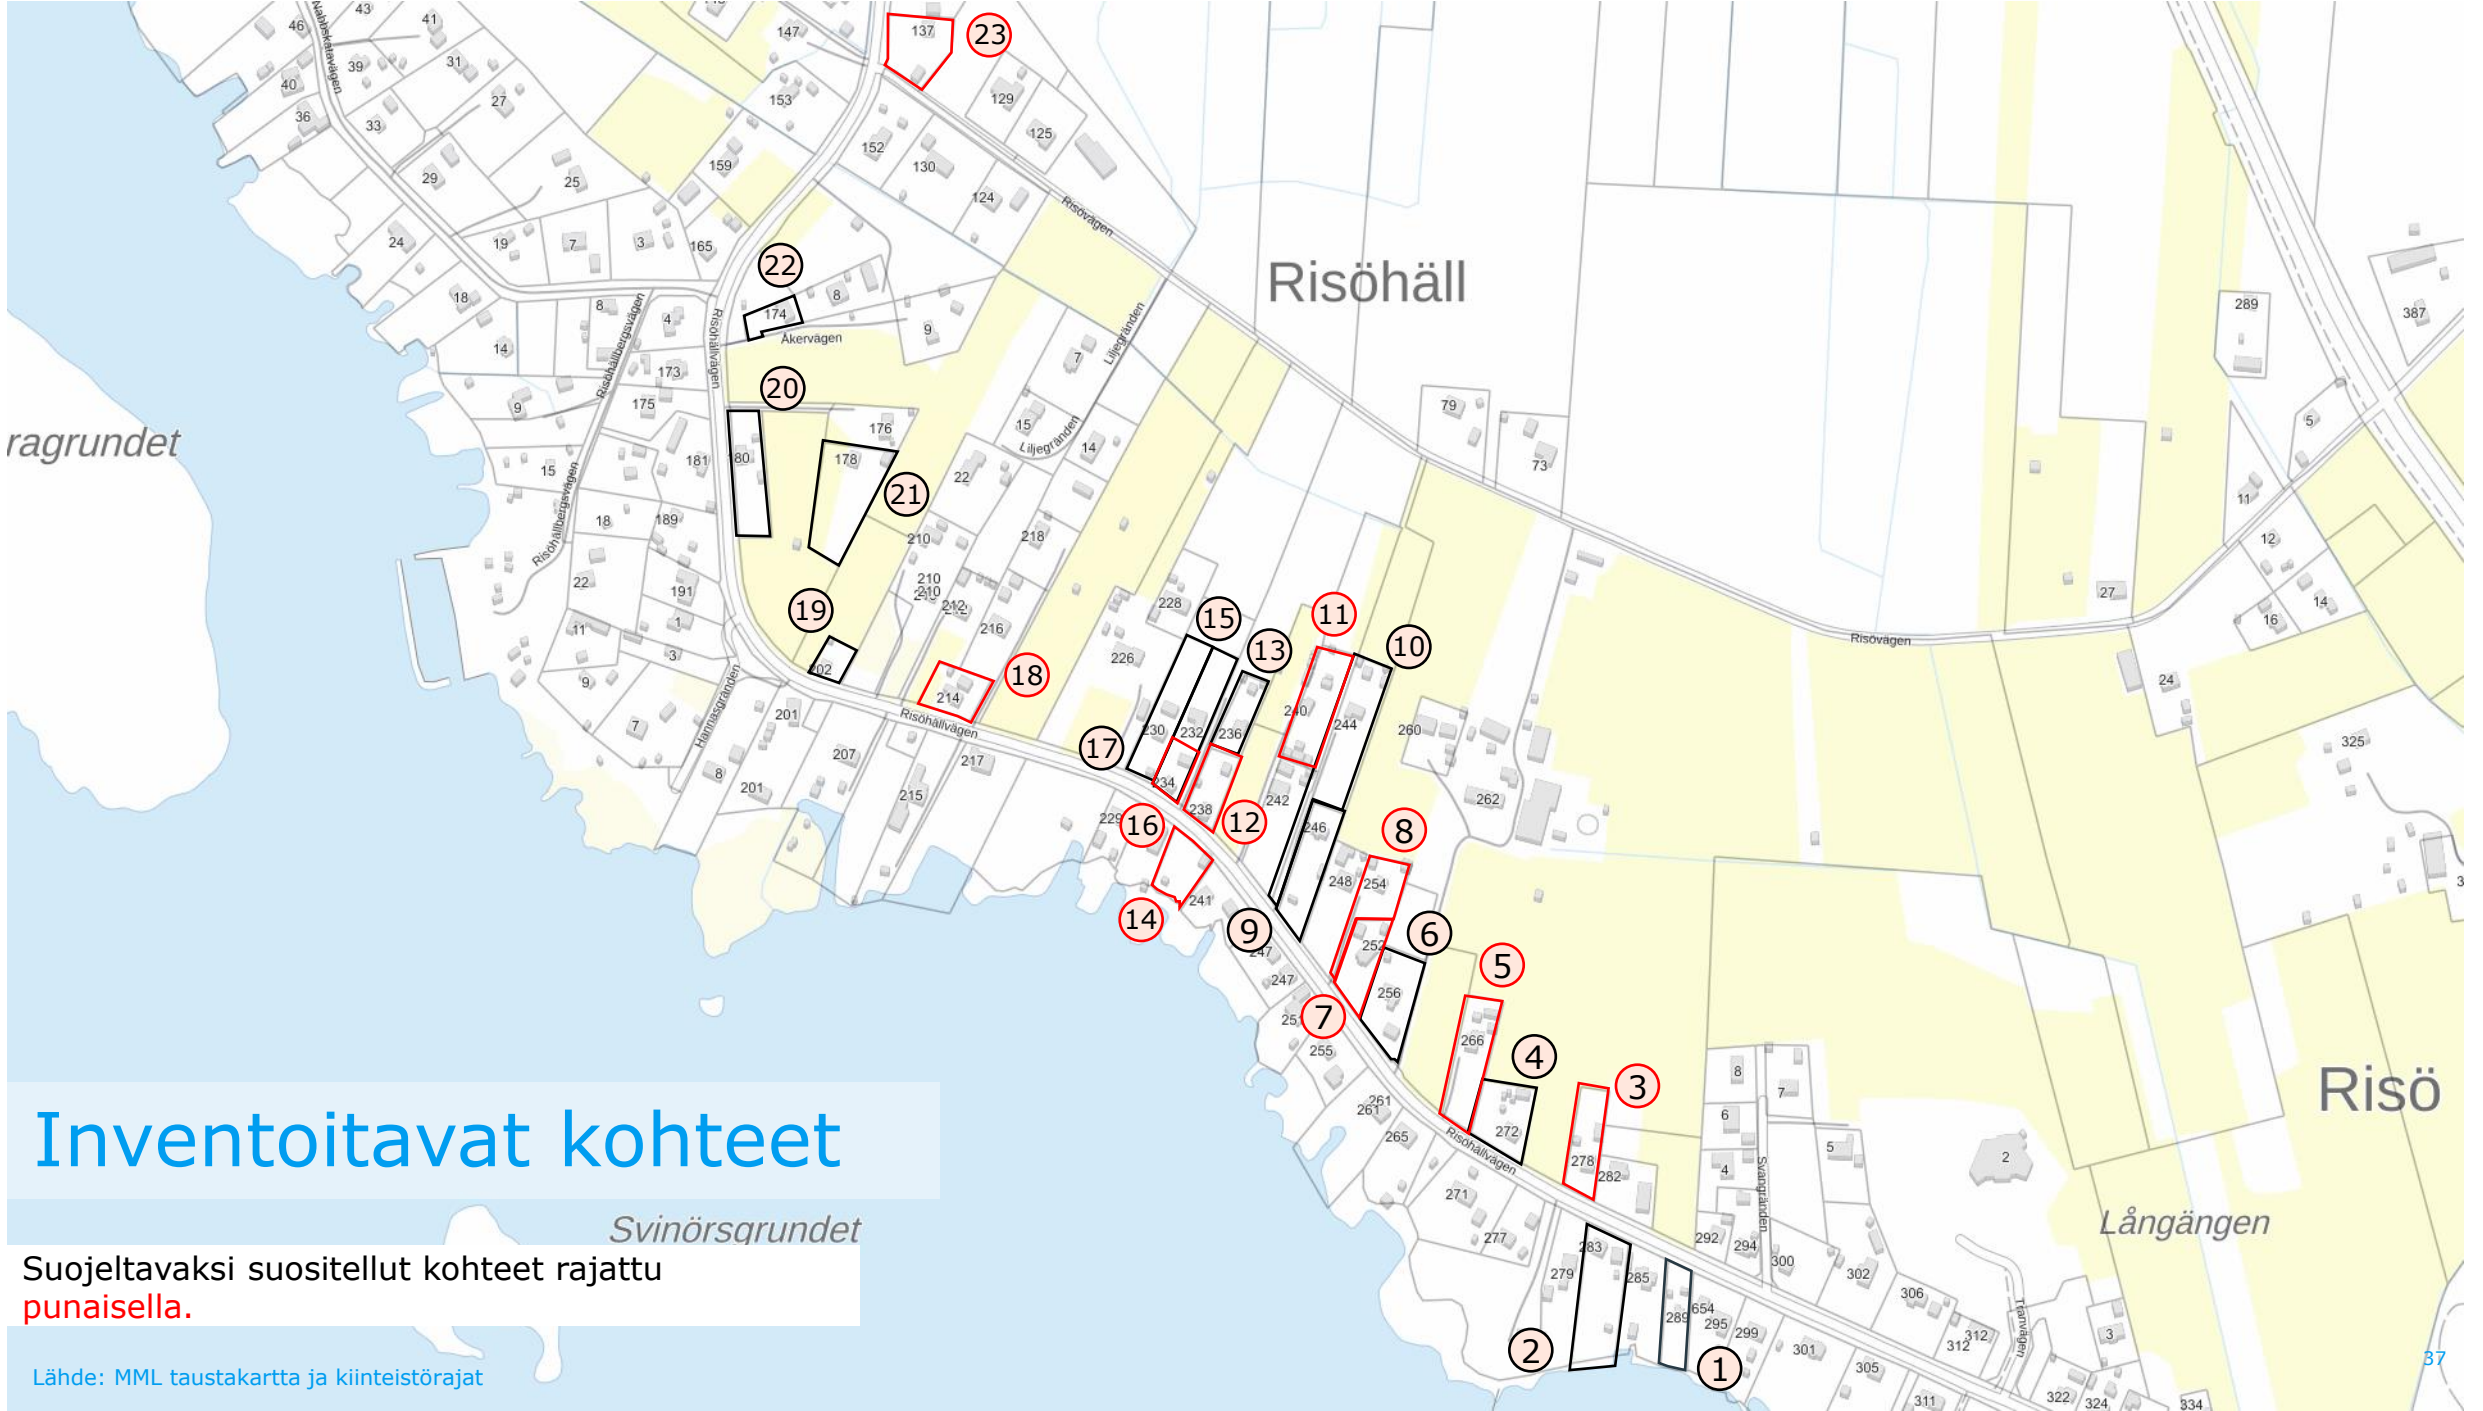
Inventoitavat kohteet

Suojeltavaksi suositellut kohteet rajattu punaisella.
